DOSSIER TECHNIQUE AMIANTE

Dans le cadre de la mission décrite en tête de rapport, il a été repéré des matériaux et produits contenant de l'amiante.

Numéro de dossier : MA2111033419
 Date d'intervention : 14/12/2021
 Date d'édition : 14/12/2021

Rue Savary de l'Épineraye / Les Eraudières
 85000 La Roche-sur-Yon

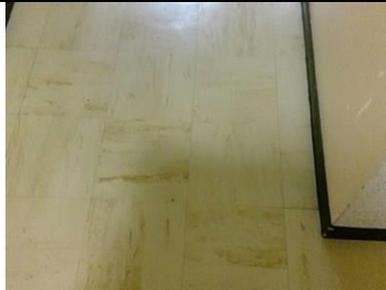
LOCALISATION	COMPOSANT DE LA DESCRIPTION	DESCRIPTION	CONCLUSION (JUSTIFICATION)	ETAT DE CONSERVATION	PHOTO
1er étage/1 - Palier	5 - Planchers et planchers techniques - Revêtements de sols	Dalle de sol	Présence d'amiante (Sur anciennes analyses)	EP (Z-III-RF)

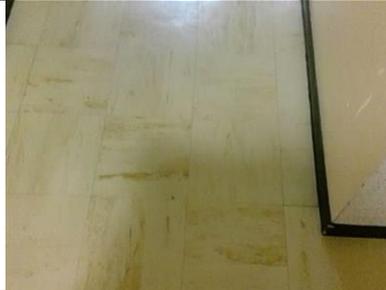
2ème étage/1 - Palier	5 - Planchers et planchers techniques - Revêtements de sols	Dalle de sol	Présence d'amiante (Sur anciennes analyses)	EP (Z-III-RF)

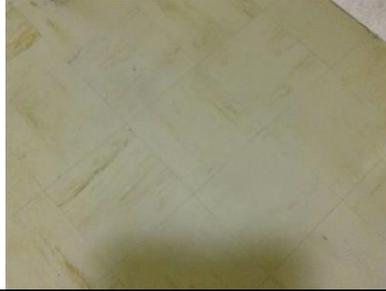
3ème étage/1 - Palier	5 - Planchers et planchers techniques - Revêtements de sols	Dalle de sol	Présence d'amiante (Sur anciennes analyses)	EP (Z-III-RF)

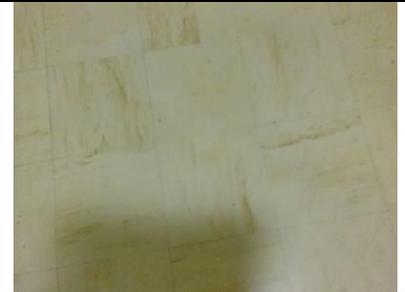
1er étage/3 - Palier	5 - Planchers et planchers techniques - Revêtements de sols	Dalle de sol	Présence d'amiante (Sur anciennes analyses)	EP (Z-III-RF)

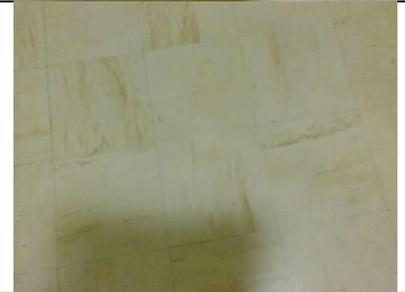
2ème étage/3 - Palier	5 - Planchers et planchers techniques - Revêtements de sols	Dalle de sol	Présence d'amiante (Sur anciennes analyses)	EP (Z-III-RF)

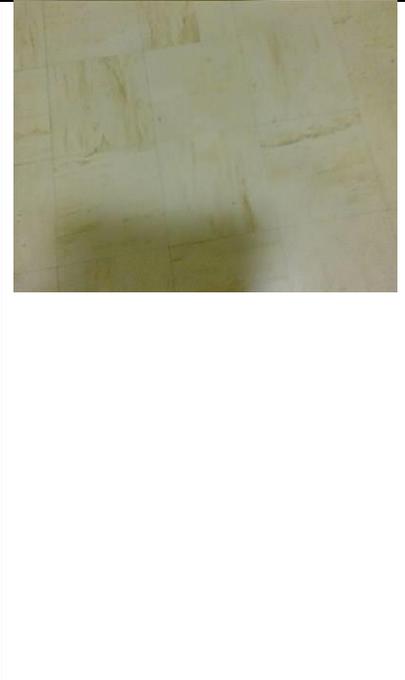
3ème étage/3 - Palier	5 - Planchers et planchers techniques - Revêtements de sols	Dalle de sol	Présence d'amiante (Sur anciennes analyses)	EP (Z-III-RF)

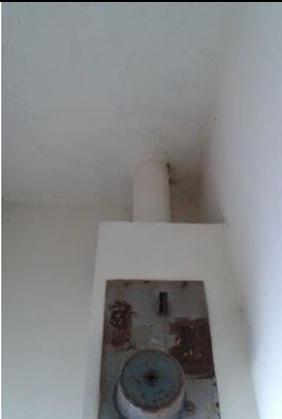
2ème étage/1 - Local vide ordures	6 - Conduits et accessoires intérieurs - Conduits de fluides (air, eau, vapeur, fumée, échappement, autres fluides)	Conduit en fibres-ciment	Présence d'amiante (Sur jugement de l'opérateur)	EP (Z-III-RF)

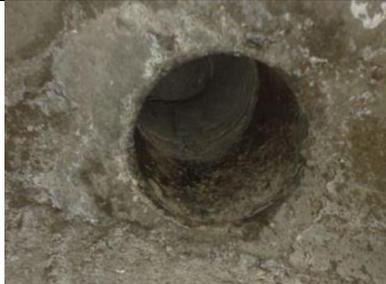
2ème étage/3 - Local vide ordures	6 - Conduits et accessoires intérieurs - Conduits de fluides (air, eau, vapeur, fumée, échappement, autres fluides)	Conduit en fibres-ciment	Présence d'amiante (Sur jugement de l'opérateur)	EP (Z-III-RF)	
3ème étage/3 - Palier	6 - Conduits et accessoires intérieurs - Conduits de fluides (air, eau, vapeur, fumée, échappement, autres fluides)	Conduit en fibres-ciment	Présence d'amiante (Sur jugement de l'opérateur)	EP (Z-III-RF)

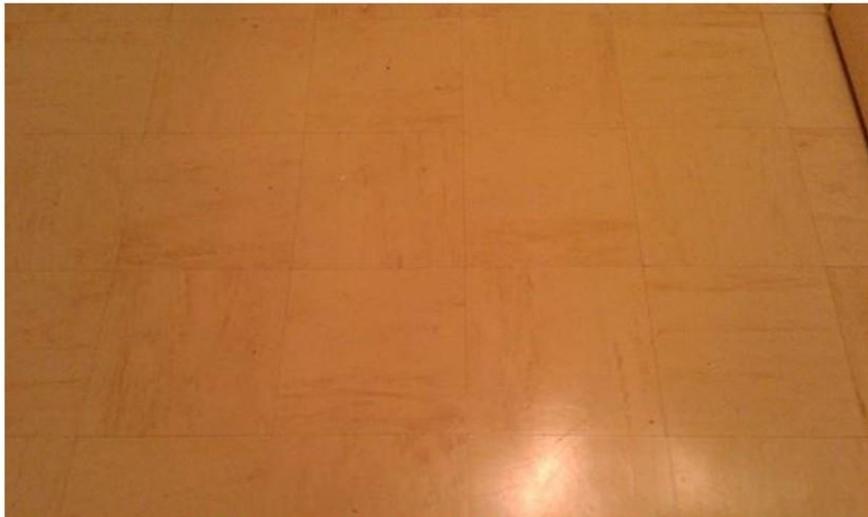
P4 - Dégagement (1er étage - 3) - Sol - Dalles de sol beiges

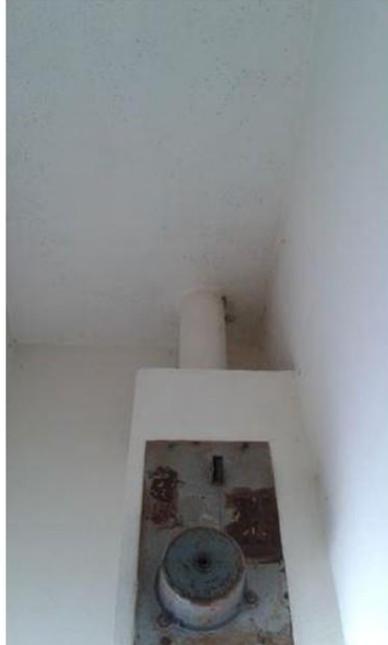
Local vide ordures (3ème étage - 3) - Conduit - Fibre ciment

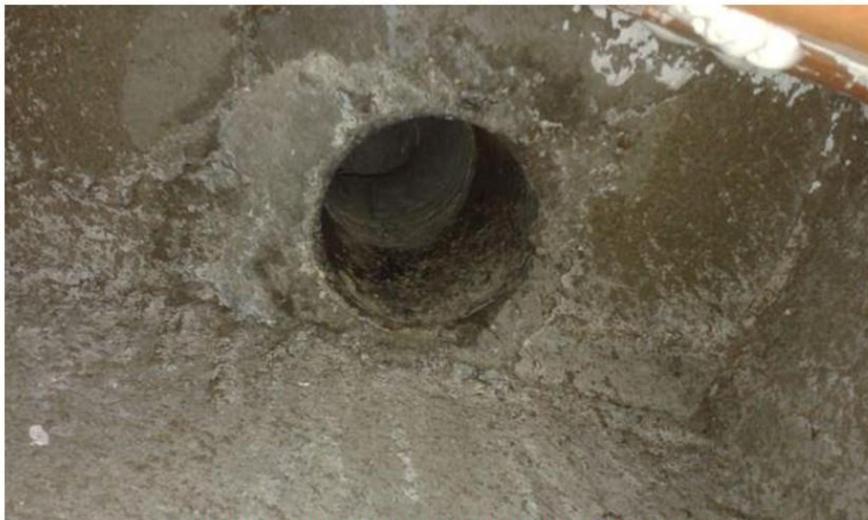
Gaines techniques 1 (3ème étage - 3) - Conduit - Fibre ciment

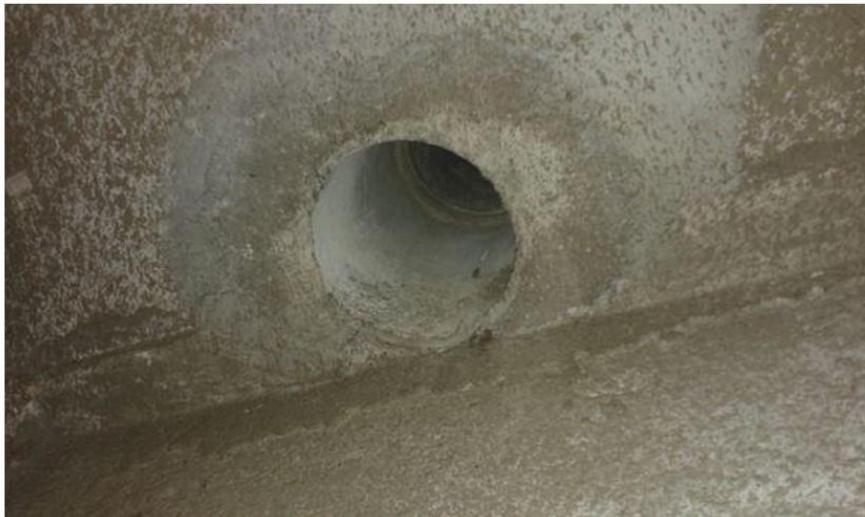
Gaines techniques 2 (3ème étage - 3) - Conduit - Fibre ciment

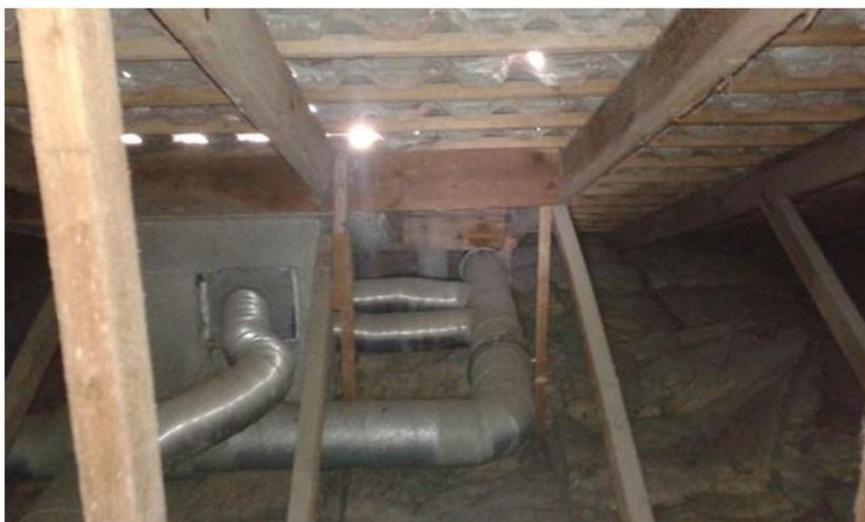
Combles (4ème étage - 1 et 3) - Conduit - Fibre ciment

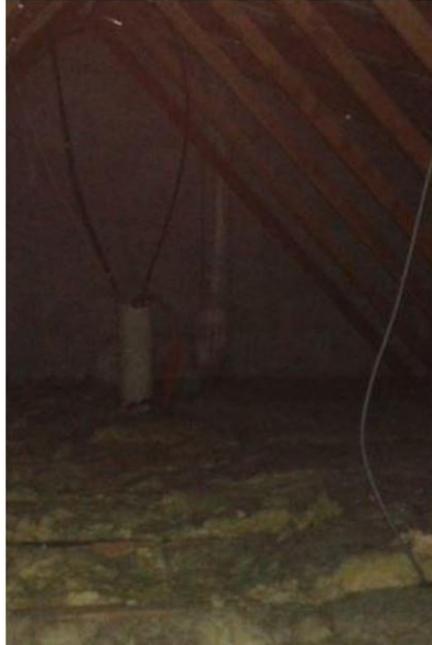
Combles (4ème étage - 1 et 3) - Conduit - Fibre ciment
