# Complément De Repérage Amiante

BCmag004319 7 RUE SAVARY DE L EPINERAYE  
85000 LA ROCHE SUR YON

Numéro de mission : 847584  
Visite effectuée le : 08/02/2017

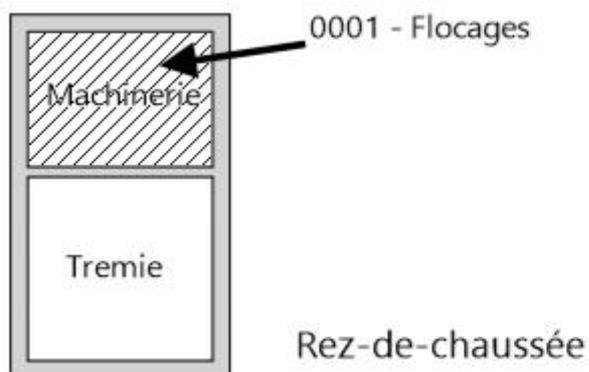
## 5. CROQUIS DE REPERAGE

Planche (croquis) de repérage technique effectué par le cabinet : ALLODIAGNOSTIC, auteur : Robin HAMARD  
Dossier n° 847584 du 08/02/2017

Adresse du bien : BCmag004319 7 RUE SAVARY DE L EPINERAYE 85000 LA ROCHE SUR YON
