DOSSIER TECHNIQUE AMIANTE

Numéro de dossier : MA2111033434
Date d'intervention : 02/12/2021
Date d'édition : 22/12/2021

81-87 Rue des Robretières
(Résidence Les Robretières)
85000 La Roche-sur-Yon

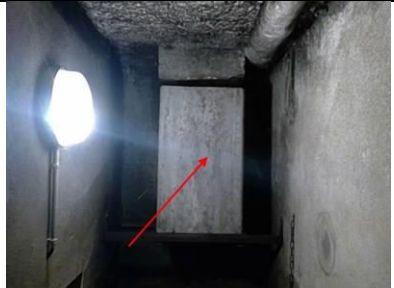
LOCALISATION	COMPOSANT DE LA DESCRIPTION	DESCRIPTION	CONCLUSION (JUSTIFICATION)	ETAT DE CONSERVATION	PHOTO
Sous-Sol - local tech 2	3. Conduits, canalisations et équipements intérieurs - Vide-ordures	Conduits	Présence d'amiante (Sur connaissance de l'opérateur)

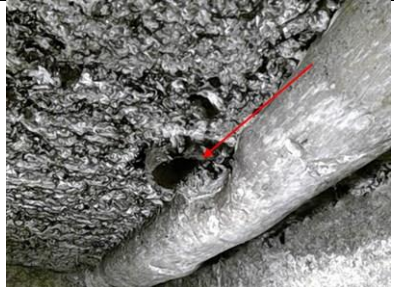
3. Conduits, canalisations et équipements intérieurs - Conduits de fluides (air, eau, autres fluides)	Conduits	Présence d'amiante (Sur connaissance de l'opérateur)

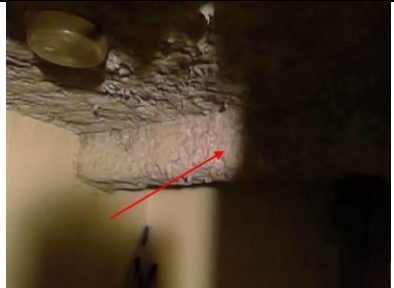
Sous-Sol - circulation caves	3. Conduits, canalisations et équipements intérieurs - Conduits de fluides (air, eau, autres fluides)	Conduits	Présence d'amiante (Sur connaissance de l'opérateur)

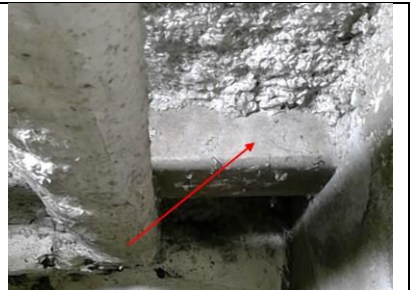
Sous-Sol - circulation caves	3. Conduits, canalisations et équipements intérieurs - Conduits de fluides (air, eau, autres fluides)	Conduits	Présence d'amiante (Sur décision de l'opérateur)

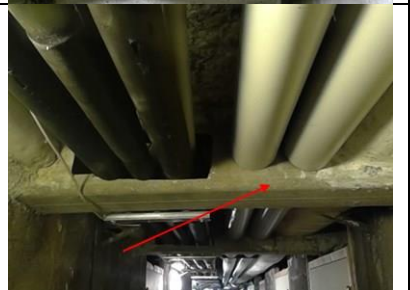
3. Conduits, canalisations et équipements intérieurs - Conduits de fluides (air, eau, autres fluides)	Conduits	Présence d'amiante (Sur connaissance de l'opérateur)	EP (Z-II-RF)

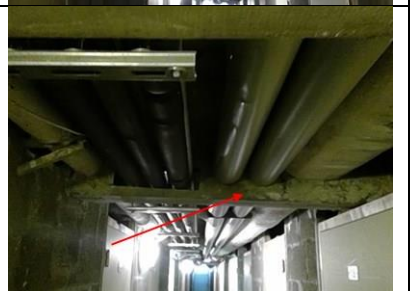
3. Conduits, canalisations et équipements intérieurs - Conduits de fluides (air, eau, autres fluides)	Conduits	Présence d'amiante (Sur connaissance de l'opérateur)	EP (Z-II-RF)

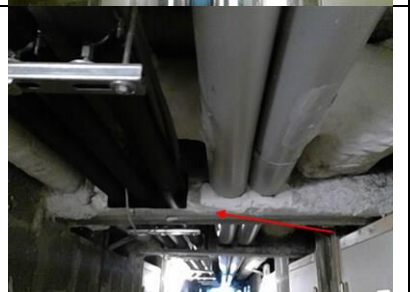
3. Conduits, canalisations et équipements intérieurs - Conduits de fluides (air, eau, autres fluides)	Conduits	Présence d'amiante (Sur connaissance de l'opérateur)	EP (Z-II-RF)

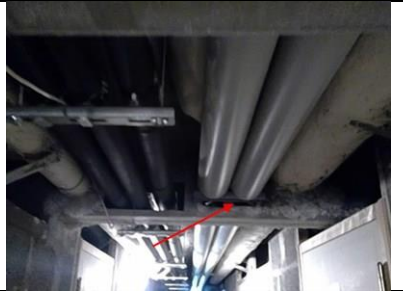
3. Conduits, canalisations et équipements intérieurs - Conduits de fluides (air, eau, autres fluides)	Conduits	Présence d'amiante (Sur décision de l'opérateur)	EP (Z-II-RF)

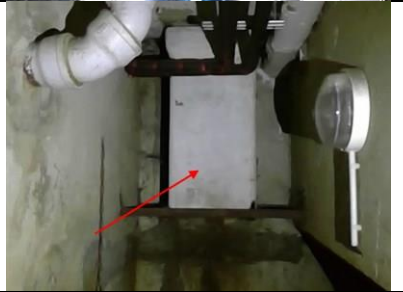
Sous-Sol - local tech 8	3. Conduits, canalisations et équipements intérieurs - Conduits de fluides (air, eau, autres fluides)	Conduits	Présence d'amiante (Sur connaissance de l'opérateur)	EP (Z-III-RF)

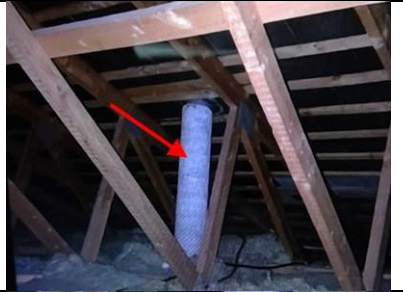
5ème étage - Comble	6 - Conduits et accessoires intérieurs - Conduits de fluides (air, eau, vapeur, fumée, échappement, autres fluides)	Conduit en fibres-ciment	Présence d'amiante (Sur connaissance de l'opérateur)

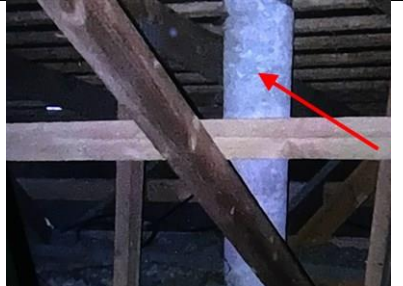
6 - Conduits et accessoires intérieurs - Conduits de fluides (air, eau, vapeur, fumée, échappement, autres fluides)	Conduit en fibres-ciment	Présence d'amiante (Sur connaissance de l'opérateur)

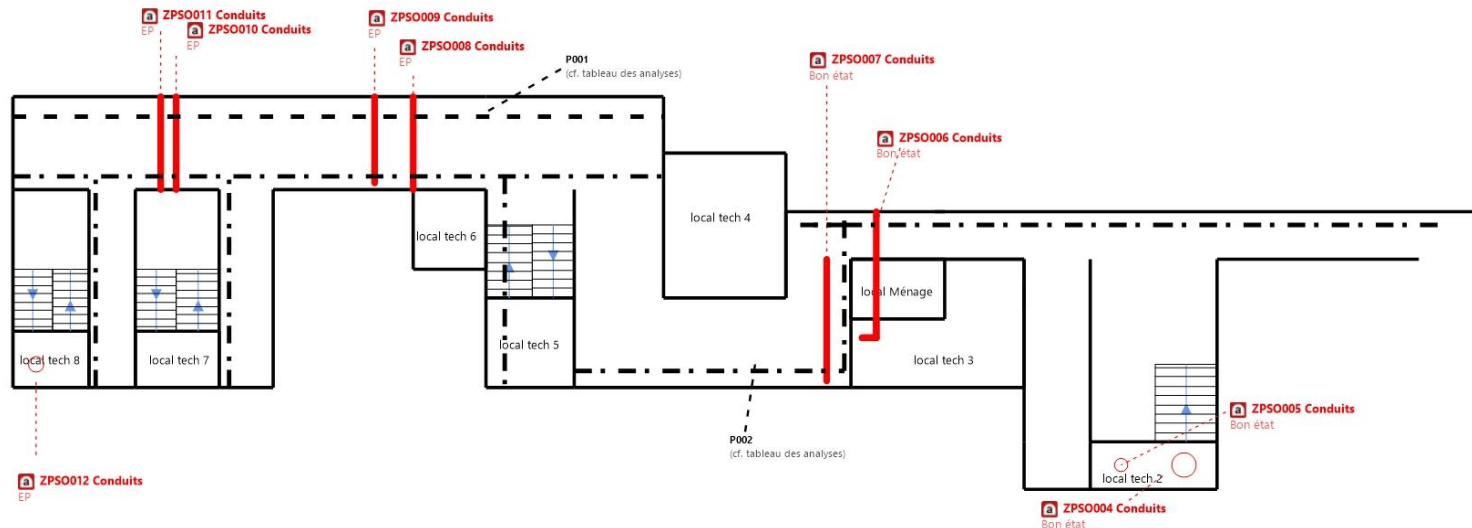
Planche de repérage des matériaux et produits amiantés
Affaire	MA2111033434
Opération	GOURDIN sébastien
Site	81-87 Rue des Robretières (Résidence Les Robretières)
	85000 La Roche-sur-Yon
Date de réalisation	22/12/2021
Matériaux et produits contenant de l'amiante	
	Surface amianté
	Linéaire / paroi amianté (type 1)
	Linéaire / paroi amianté (type 2)
	Conduit amianté
Sondages destructifs / Prélèvements	
	Prélèvement Positif
	Prélèvement négatif
	Sondage destructif
Types de murs	
	Mur Porteur
	Mur Cloison (type 1)
	Mur Cloison (type 2)
	Gaine technique
Eléments ou pièces non visités	
	Local non visitée
	Elément non visité
