# DOSSIER TECHNIQUE AMIANTE

Numéro de dossier : MA2111033409  
Date d'intervention : 10/11/2021  
Date d'édition : 12/11/2021

39bis Rue de la Bauduère (Résidence Saint Armel)  
85100 Les Sables-d'Olonne

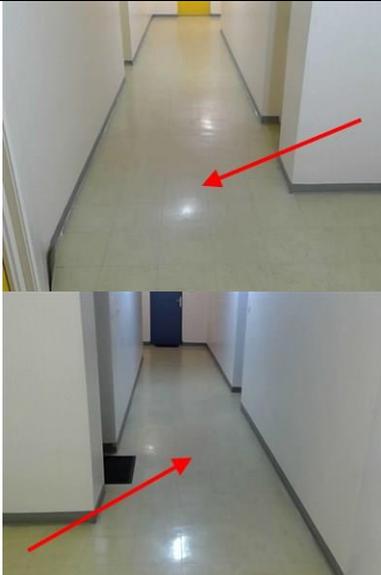
LOCALISATION	COMPOSANT DE LA DESCRIPTION	DESCRIPTION	CONCLUSION (JUSTIFICATION)	ETAT DE CONSERVATION	PHOTO
Rez de chaussée (Entrée A) - Local sous escalier	Planchers	Dalles de sol marbrée contenant de l'amiante	Présence d'amiante (Sur anciennes analyses)	EP (Z-III-RF)

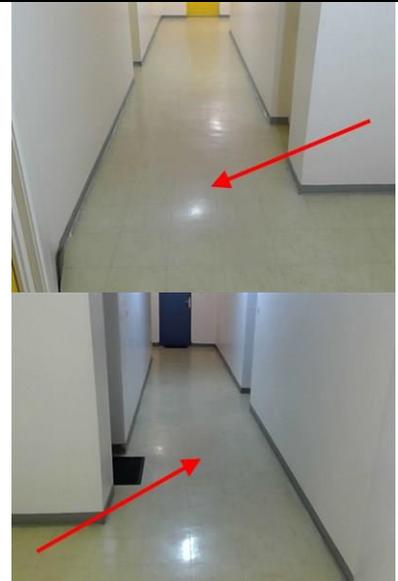
Rez de chaussée (Entrée B) - Local sous escalier	Planchers	Dalles de sol marbrée contenant de l'amiante	Présence d'amiante (Sur anciennes analyses)	EP (Z-III-RF)

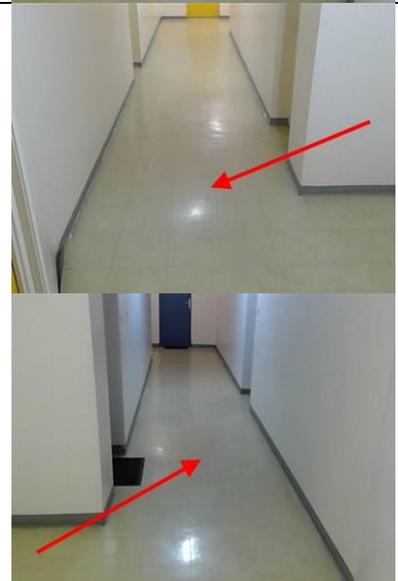
1er étage (Entrée A) - Palier	Planchers	Dalles de sol marbrée contenant de l'amiante	Présence d'amiante (Sur anciennes analyses)	EP (Z-III-RF)

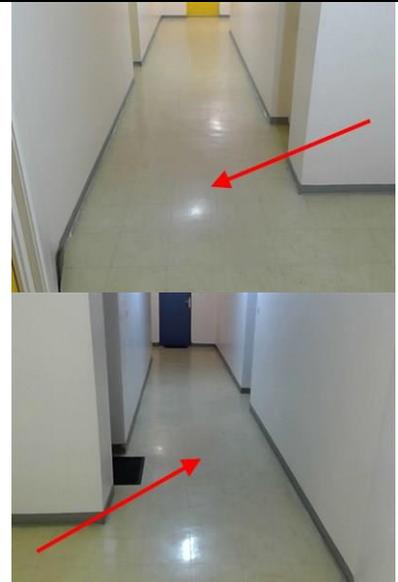
<p>1er étage (Entrée B) - Palier</p>	<p>Planchers</p>	<p>Dalles de sol marbrée contenant de l'amiante</p>	<p>Présence d'amiante (Sur anciennes analyses)</p>	<p>EP (Z-III-RF)</p>

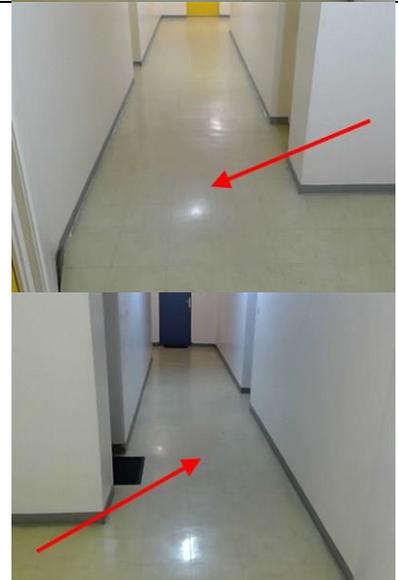
<p>2ème étage (Entrée A) - Palier</p>	<p>Planchers</p>	<p>Dalles de sol marbrée contenant de l'amiante</p>	<p>Présence d'amiante (Sur anciennes analyses)</p>	<p>EP (Z-III-RF)</p>

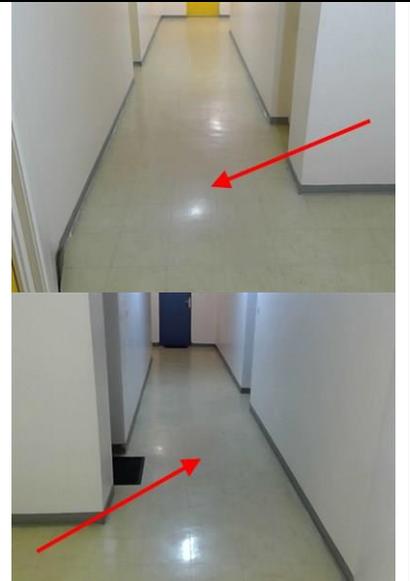
2ème étage (Entrée B) - Palier	Planchers	Dalles de sol marbrée contenant de l'amiante	Présence d'amiante (Sur anciennes analyses)	EP (Z-III-RF)

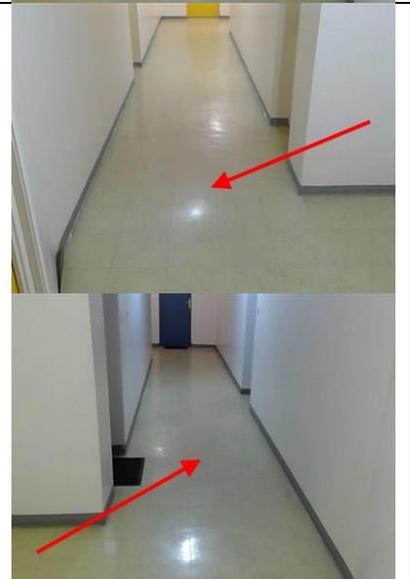
3ème étage (Entrée A) - Palier	Planchers	Dalles de sol marbrée contenant de l'amiante	Présence d'amiante (Sur anciennes analyses)	EP (Z-III-RF)

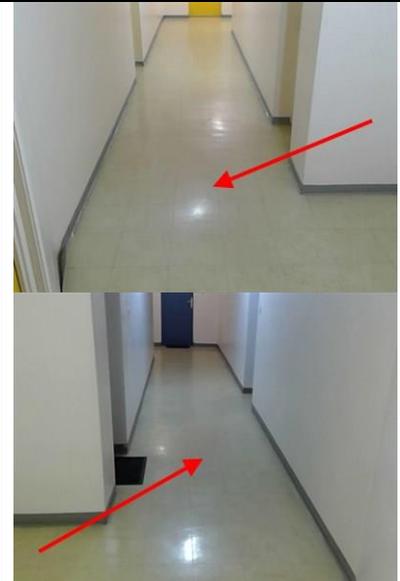
<p>3ème étage (Entrée B) - Palier</p>	<p>Planchers</p>	<p>Dalles de sol marbrée contenant de l'amiante</p>	<p>Présence d'amiante (Sur anciennes analyses)</p>	<p>EP (Z-III-RF)</p>

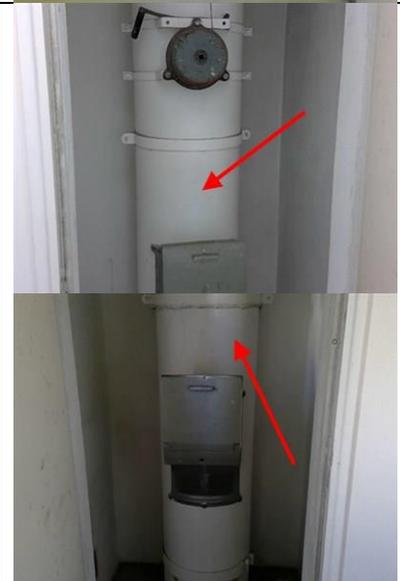
<p>Rez de chaussée (Entrée A) - Vide ordure</p>	<p>Vide-ordures</p>	<p>Conduit</p>	<p>Présence d'amiante (Sur jugement de l'opérateur)</p>	<p>EP (Z-III-RF)</p>

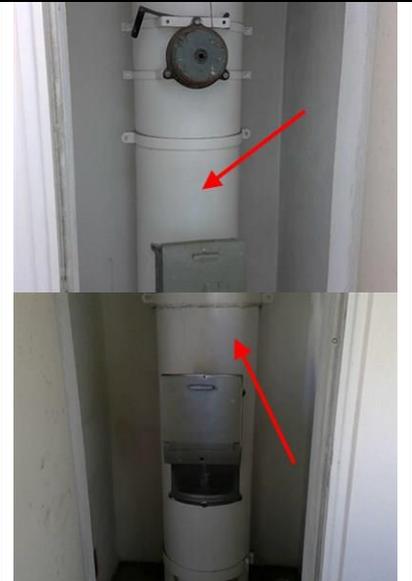
Rez de chaussée (Entrée B) - Vide ordure	Vide-ordures	Conduit	Présence d'amiante (Sur jugement de l'opérateur)	EP (Z-III-RF)

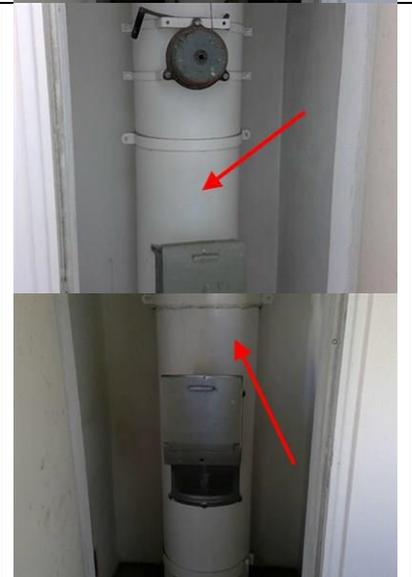
1er étage (Entrée A) - Vide ordure	Vide-ordures	Conduit	Présence d'amiante (Sur jugement de l'opérateur)	EP (Z-III-RF)

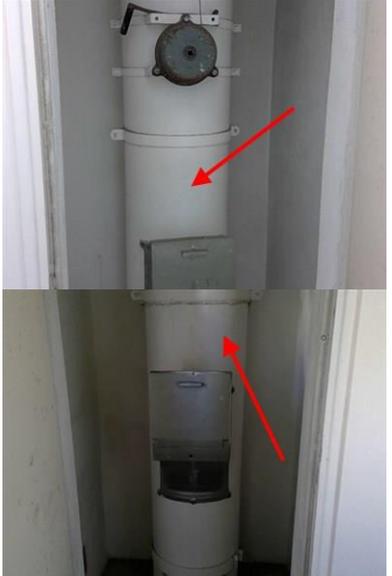
<p>1er étage (Entrée B) - Vide ordure</p>	<p>Vide-ordures</p>	<p>Conduit</p>	<p>Présence d'amiante (Sur jugement de l'opérateur)</p>	<p>EP (Z-III-RF)</p>

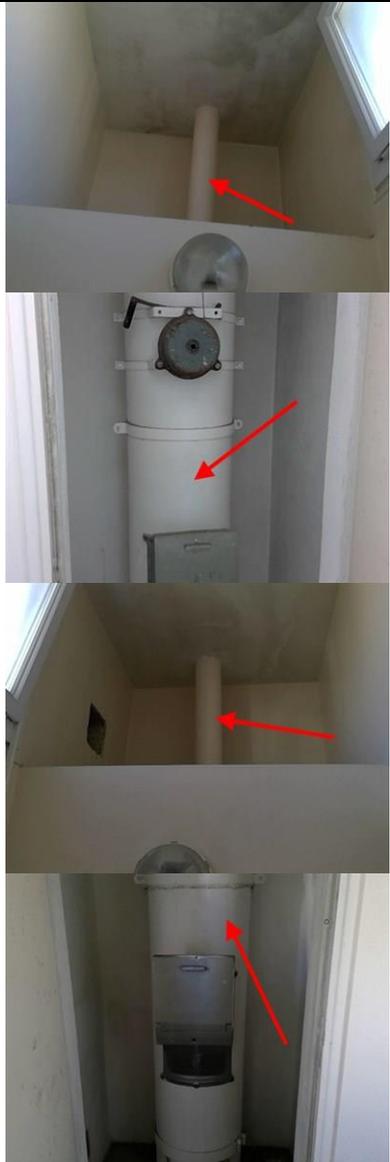
<p>2ème étage (Entrée A) - Vide ordure</p>	<p>Vide-ordures</p>	<p>Conduit</p>	<p>Présence d'amiante (Sur jugement de l'opérateur)</p>	<p>EP (Z-III-RF)</p>

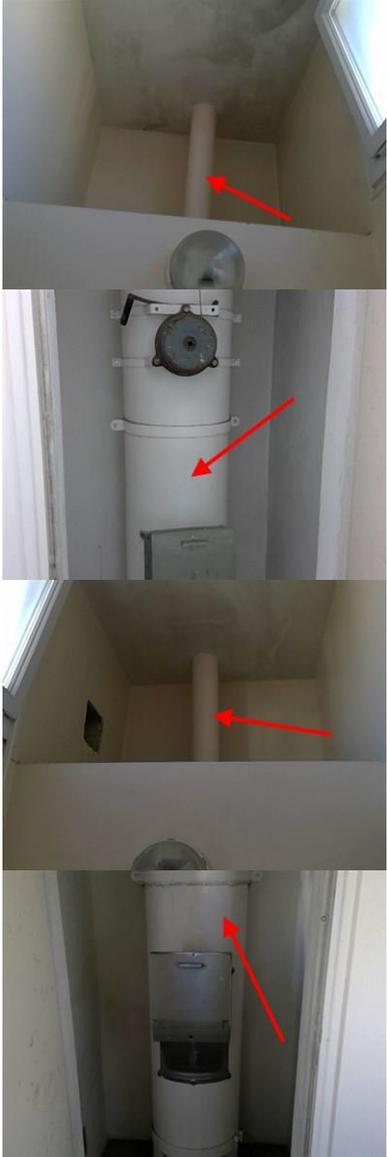
<p>2ème étage (Entrée B) - Vide ordure</p>	<p>Vide-ordures</p>	<p>Conduit</p>	<p>Présence d'amiante (Sur jugement de l'opérateur)</p>	<p>EP (Z-III-RF)</p>

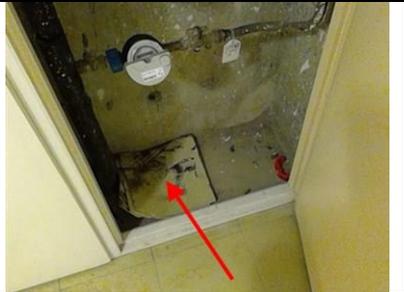
<p>3ème étage (Entrée A) - Placards technique</p>	<p>Planchers</p>	<p>Dalles de sol</p>	<p>Présence d'amiante (Sur anciennes analyses)</p>	<p>EP (Z-II-RF)</p>

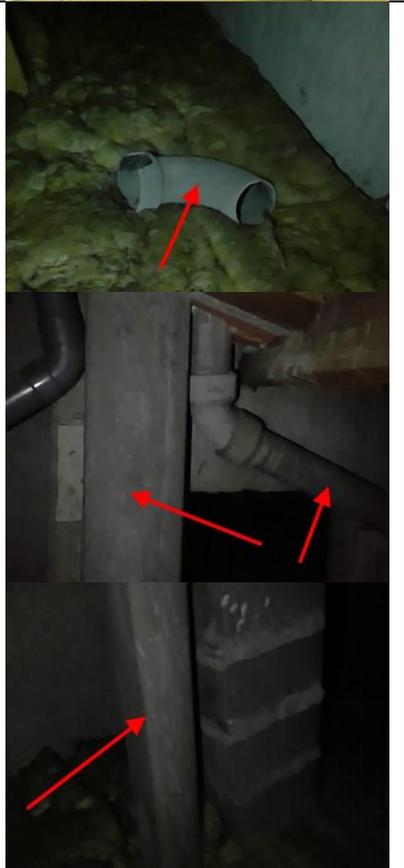
<p>4ème étage (Entrée A) - Comble</p>	<p>Conduits de fluides (air, eau, autres fluides)</p>	<p>Conduits</p>	<p>Présence d'amiante (Sur jugement de l'opérateur)</p>	<p>EP (Z-III-RF)</p>

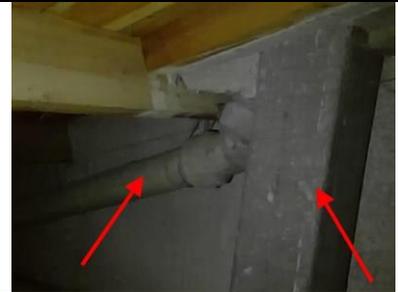
4ème étage (Entrée B) - Comble	Conduits de fluides (air, eau, autres fluides)	Conduits	Présence d'amiante (Sur jugement de l'opérateur)	EP (Z-III-RF)

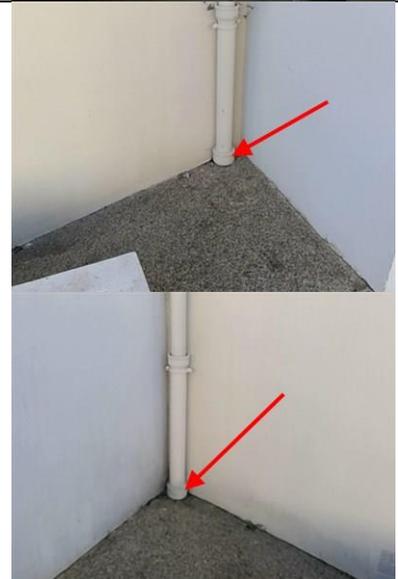
Extérieur - Façade	Conduits de fluides (air, eau, autres fluides)	Conduit au sol	Présence d'amiante (Sur jugement de l'opérateur)	EP (Z-III-RF)

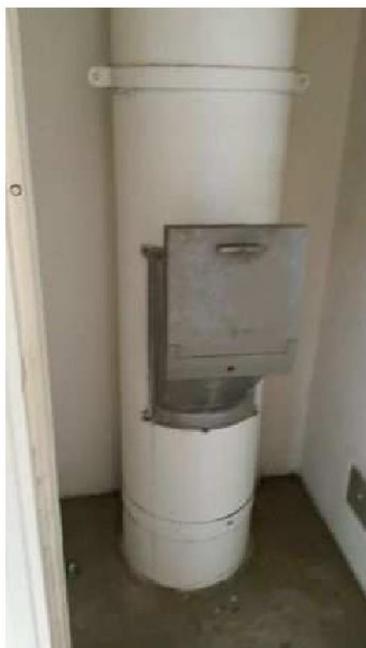
**Local vide ordure (1er étage - Entrée A) - Conduit de vide-ordures - Fibre ciment**

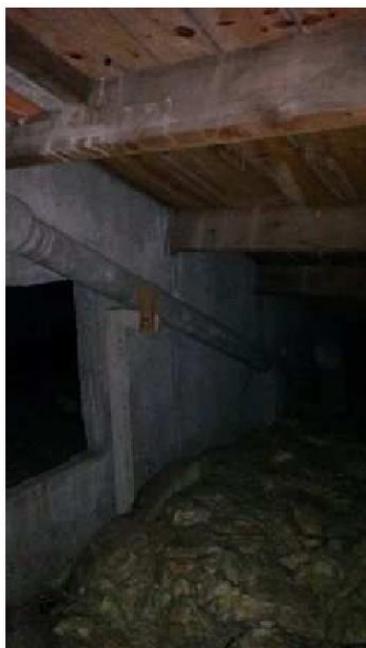
**Comble (4ème étage - Entrée A) - Conduits de ventilation, aération - Fibre ciment - (pour exemple)**

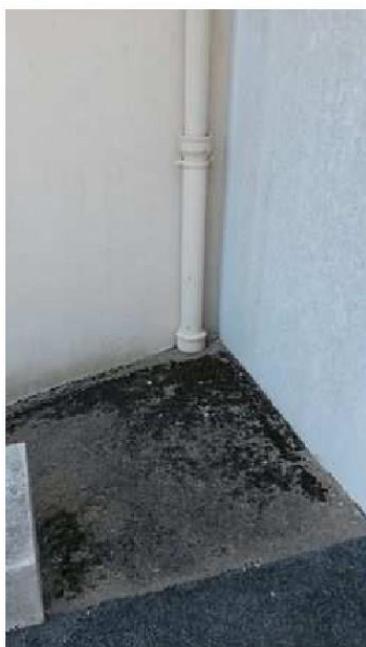
**Façades (Extérieur) - Descentes EP - Descentes EP - pieds de colonne**
