DOSSIER TECHNIQUE AMIANTE

Numéro de dossier : MA2111033429
 Date d'intervention : 14/12/2021
 Date d'édition : 14/12/2021

96 Rue Robert Schuman (Résidence Louis Champain)
 85000 La Roche-sur-Yon

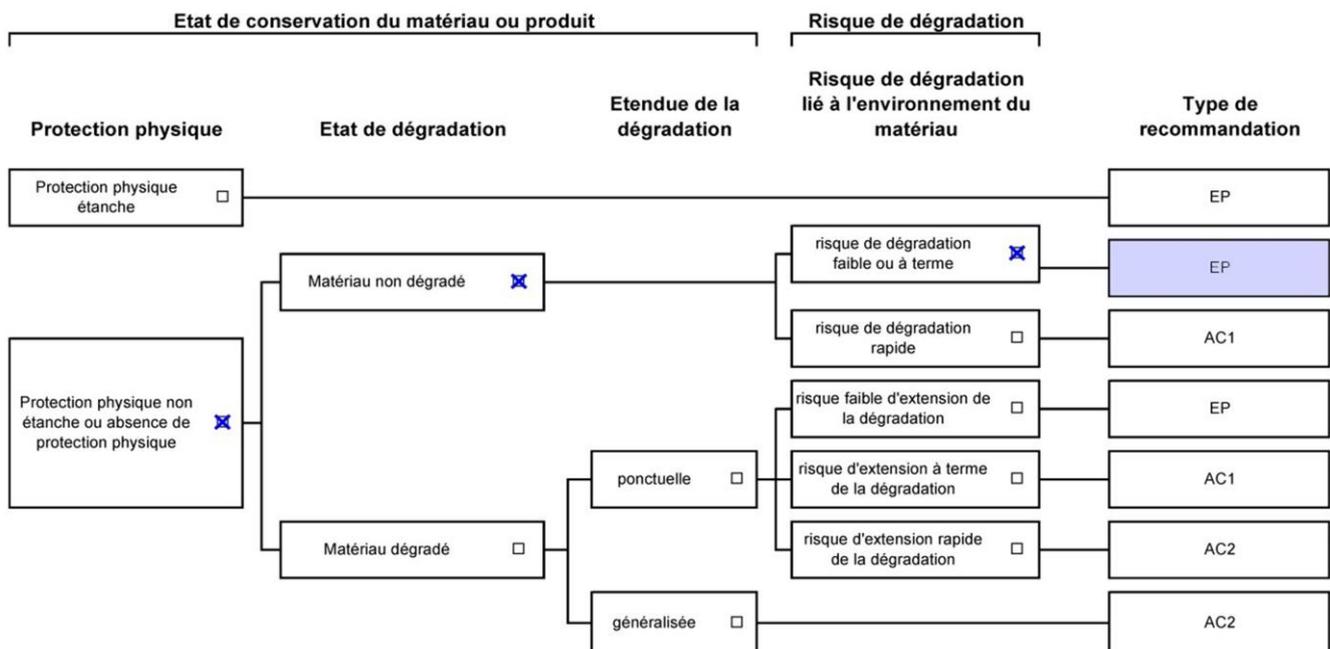
Bâtiment / local ou zone homogène : Rez de chaussée/ 98 - Local technique

Identifiant Matériau : ZPSO001

Matériau : Conduit en fibres-ciment

Résultat EP : Il est recommandé de réaliser une évaluation périodique.

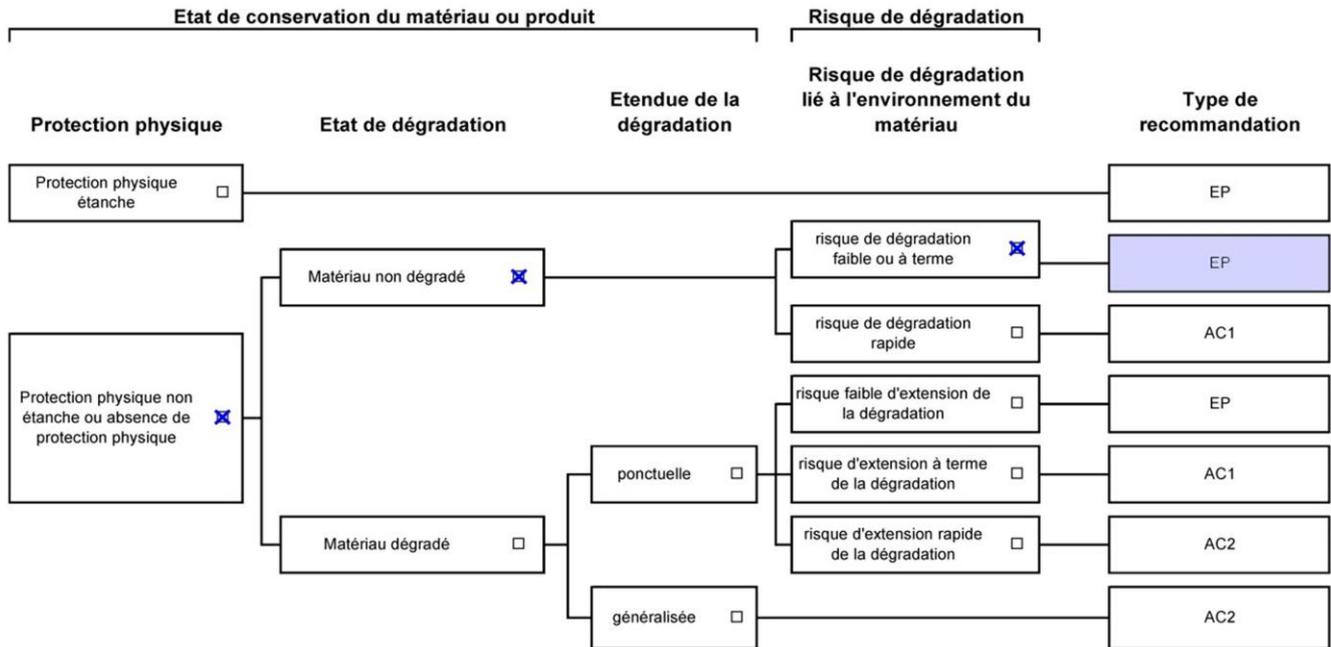
Bâtiment / local ou zone homogène : 1er étage/ 98 - Local technique

Identifiant Matériau : ZPSO001

Matériau : Conduit en fibres-ciment

Résultat EP : Il est recommandé de réaliser une évaluation périodique.

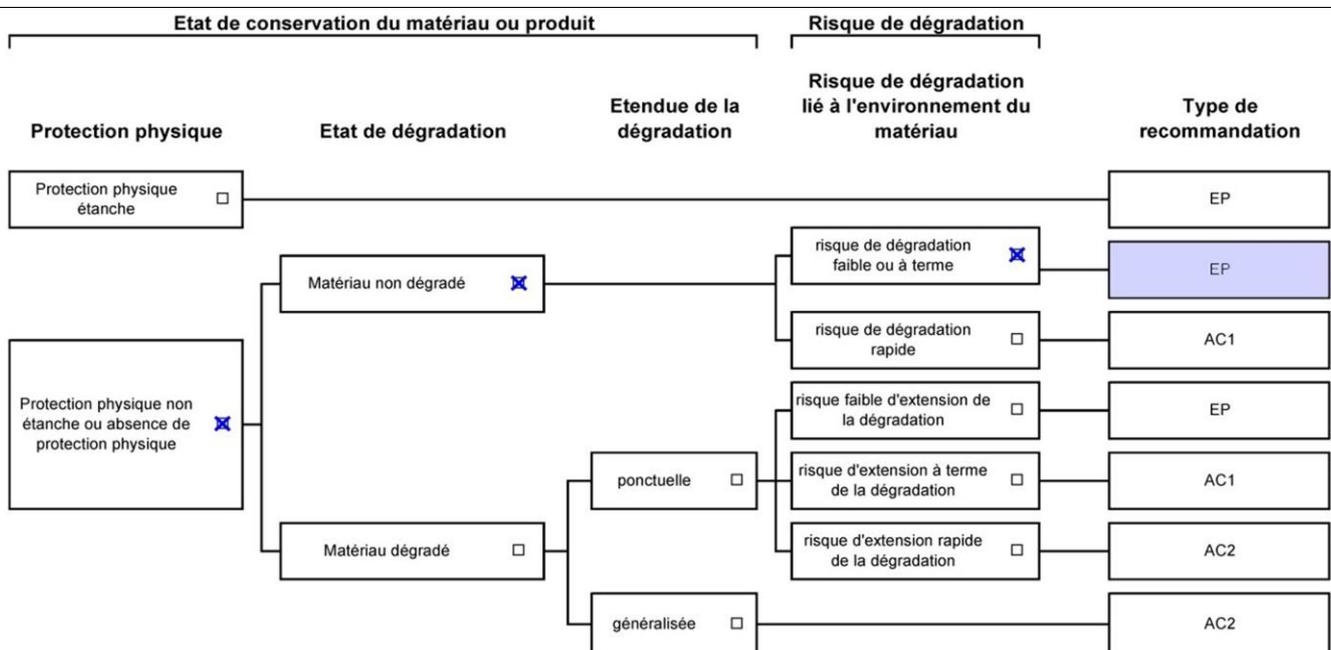
Bâtiment / local ou zone homogène : 2ème étage/ 98 - Local technique

Identifiant Matériau : ZPSO001

Matériau : Conduit en fibres-ciment

Résultat EP : Il est recommandé de réaliser une évaluation périodique.

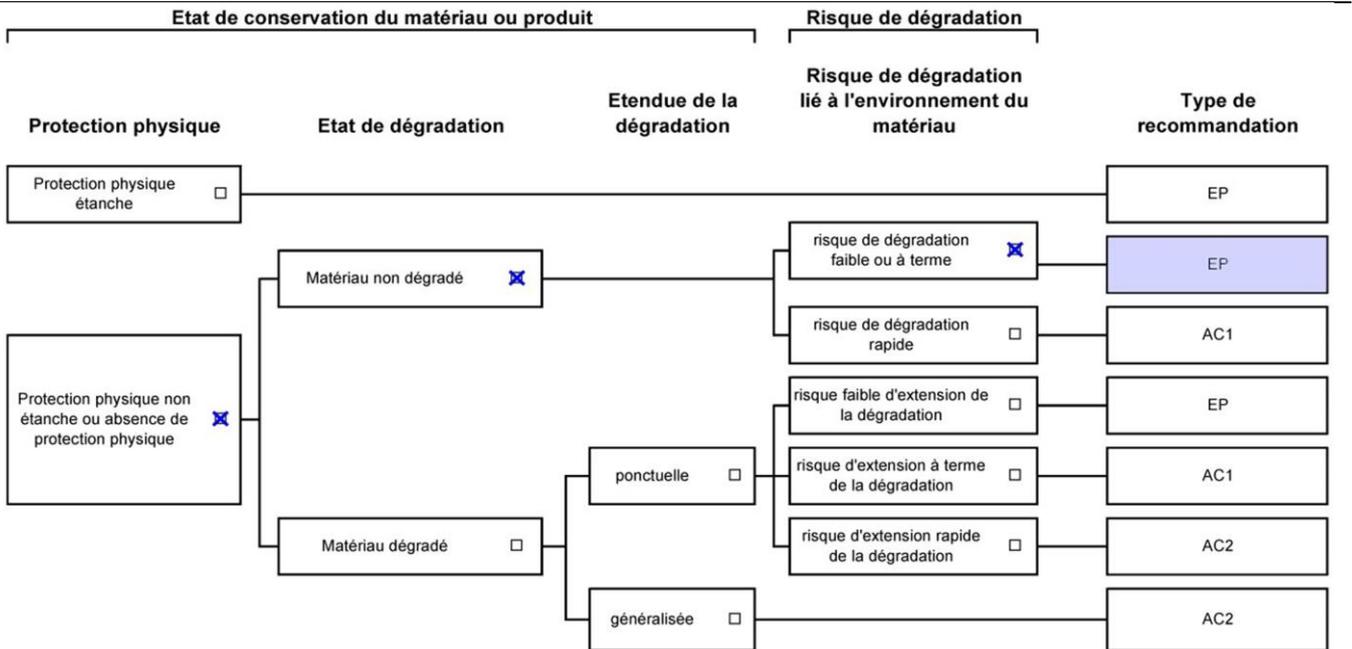
Bâtiment / local ou zone homogène : 3ème étage/ 98 - Local technique

Identifiant Matériau : ZPSO001

Matériau : Conduit en fibres-ciment

Résultat EP : Il est recommandé de réaliser une évaluation périodique.

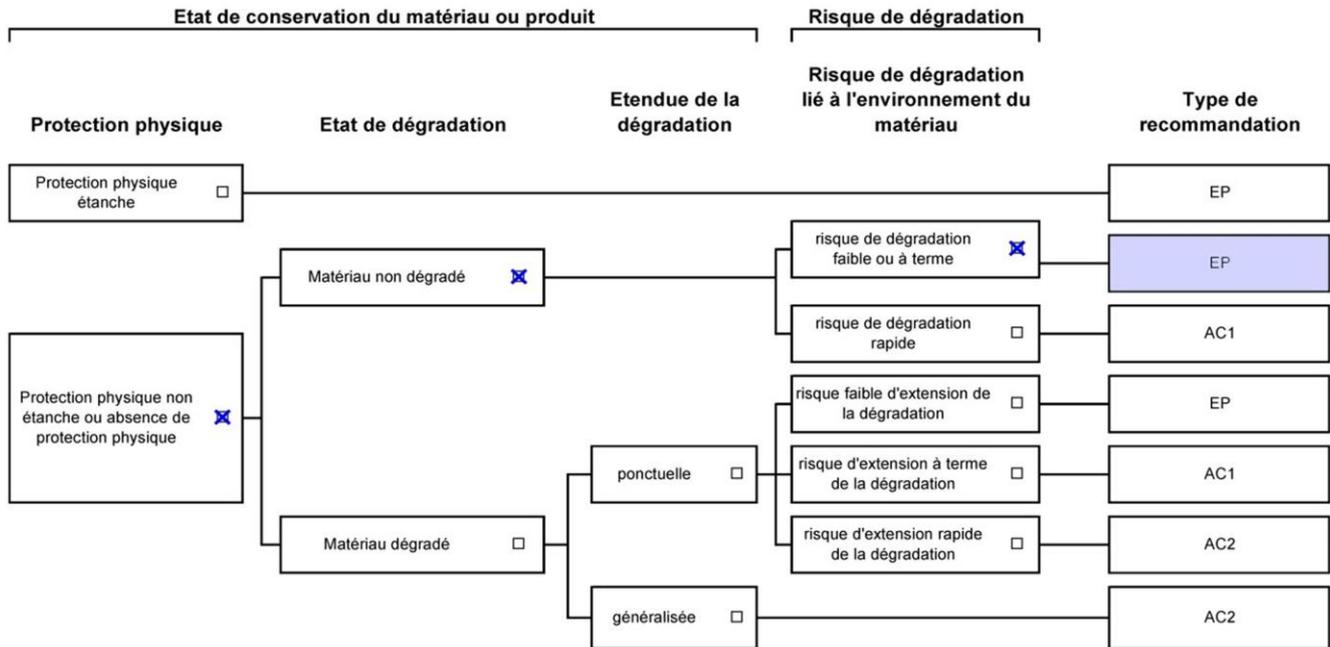
Bâtiment / local ou zone homogène : 4ème étage/ 98 - Local technique

Identifiant Matériau : ZPSO001

Matériau : Conduit en fibres-ciment

Résultat EP : Il est recommandé de réaliser une évaluation périodique.

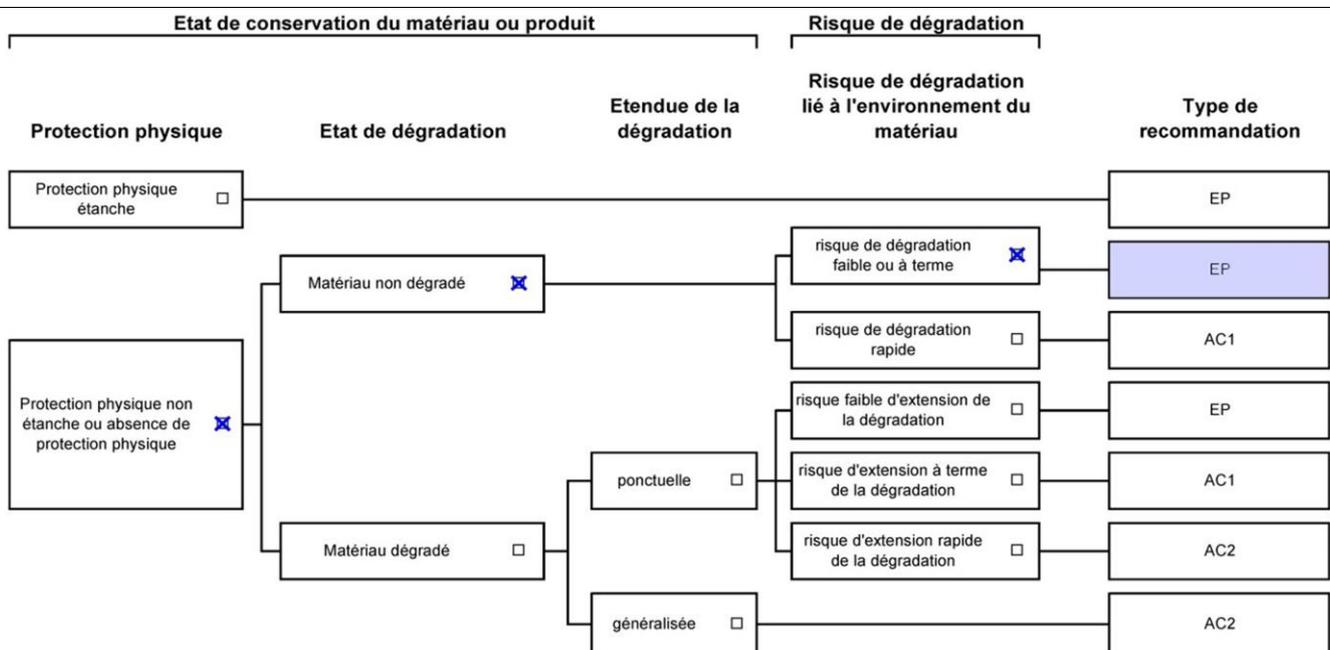
Bâtiment / local ou zone homogène : Rez de chaussée/ 96 - Local technique

Identifiant Matériau : ZPSO001

Matériau : Conduit en fibres-ciment

Résultat EP : Il est recommandé de réaliser une évaluation périodique.

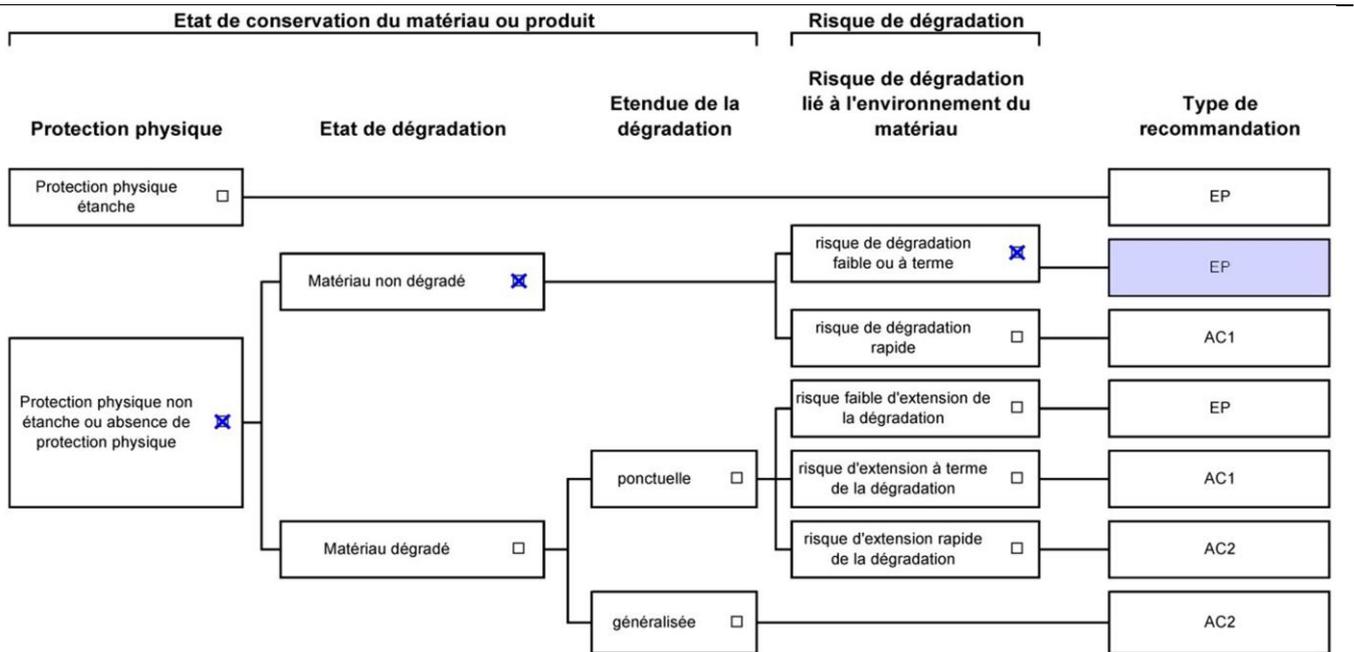
Bâtiment / local ou zone homogène : 1er étage/ 96 - Local technique

Identifiant Matériau : ZPSO001

Matériau : Conduit en fibres-ciment

Résultat EP : Il est recommandé de réaliser une évaluation périodique.

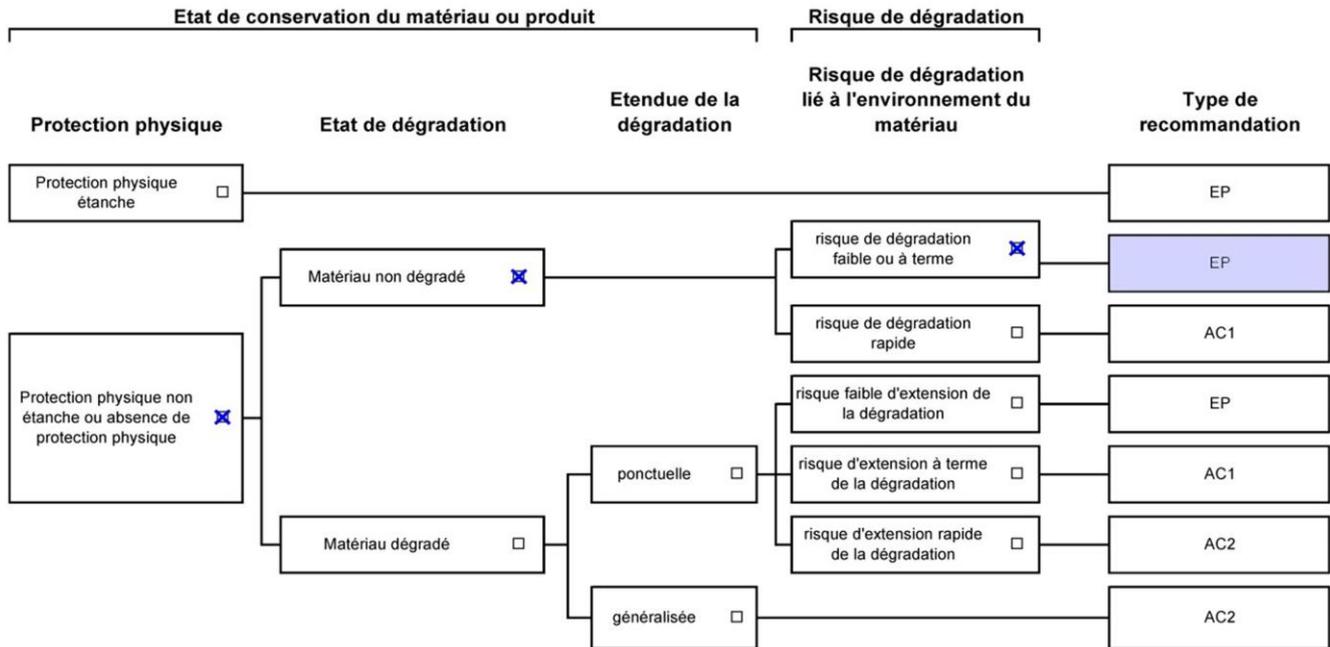
Bâtiment / local ou zone homogène : 2ème étage/ 96 - Local technique

Identifiant Matériau : ZPSO001

Matériau : Conduit en fibres-ciment

Résultat EP : Il est recommandé de réaliser une évaluation périodique.

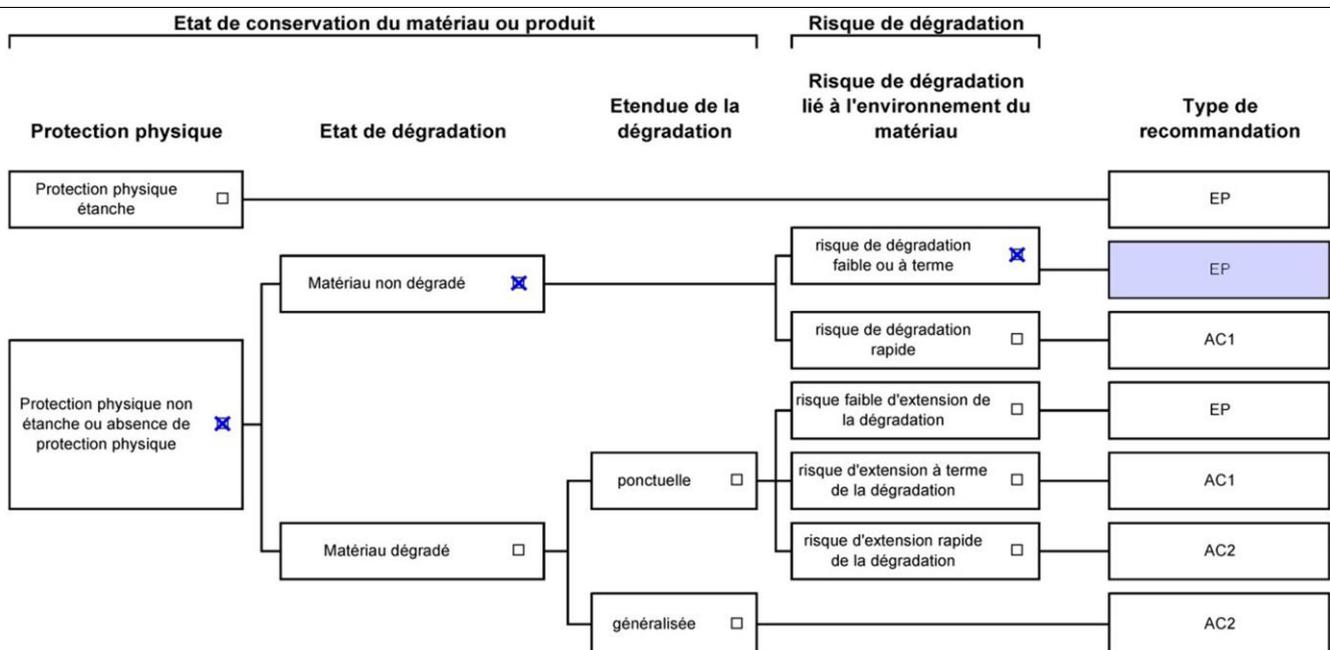
Bâtiment / local ou zone homogène : 3ème étage/ 96 - Local technique

Identifiant Matériau : ZPSO001

Matériau : Conduit en fibres-ciment

Résultat EP : Il est recommandé de réaliser une évaluation périodique.

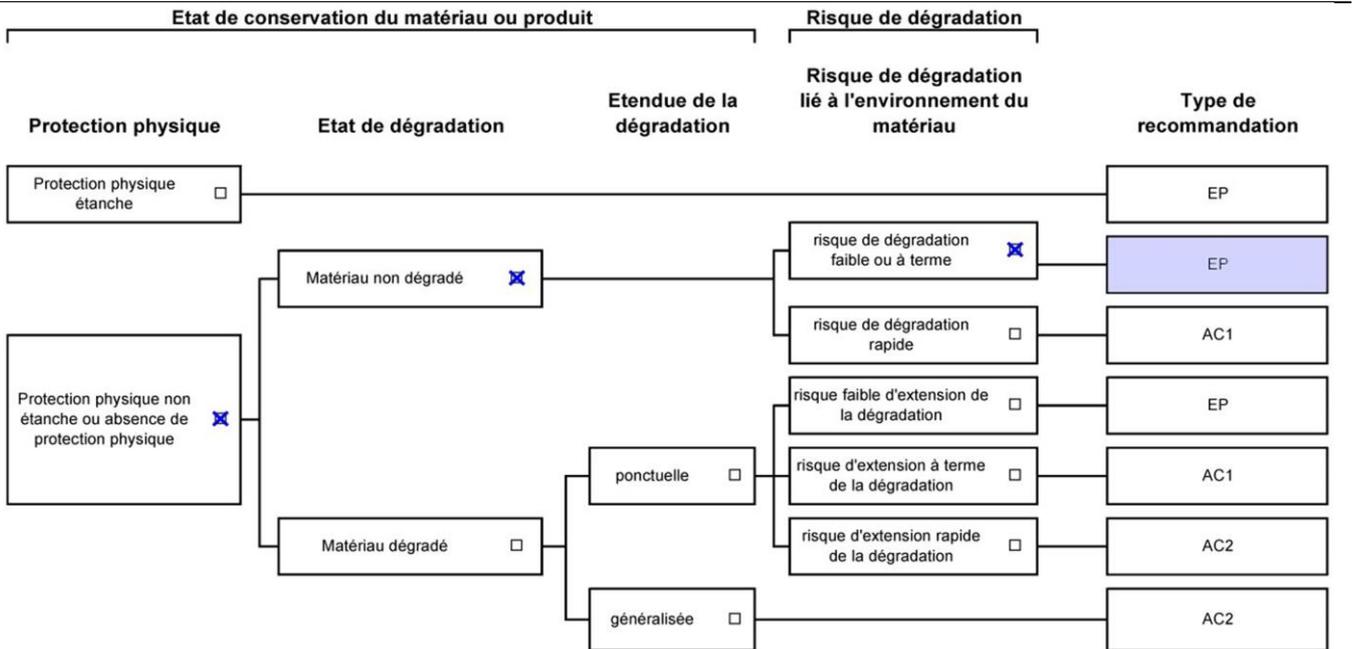
Bâtiment / local ou zone homogène : 4ème étage/ 96 - Local technique

Identifiant Matériau : ZPSO001

Matériau : Conduit en fibres-ciment

Résultat EP : Il est recommandé de réaliser une évaluation périodique.

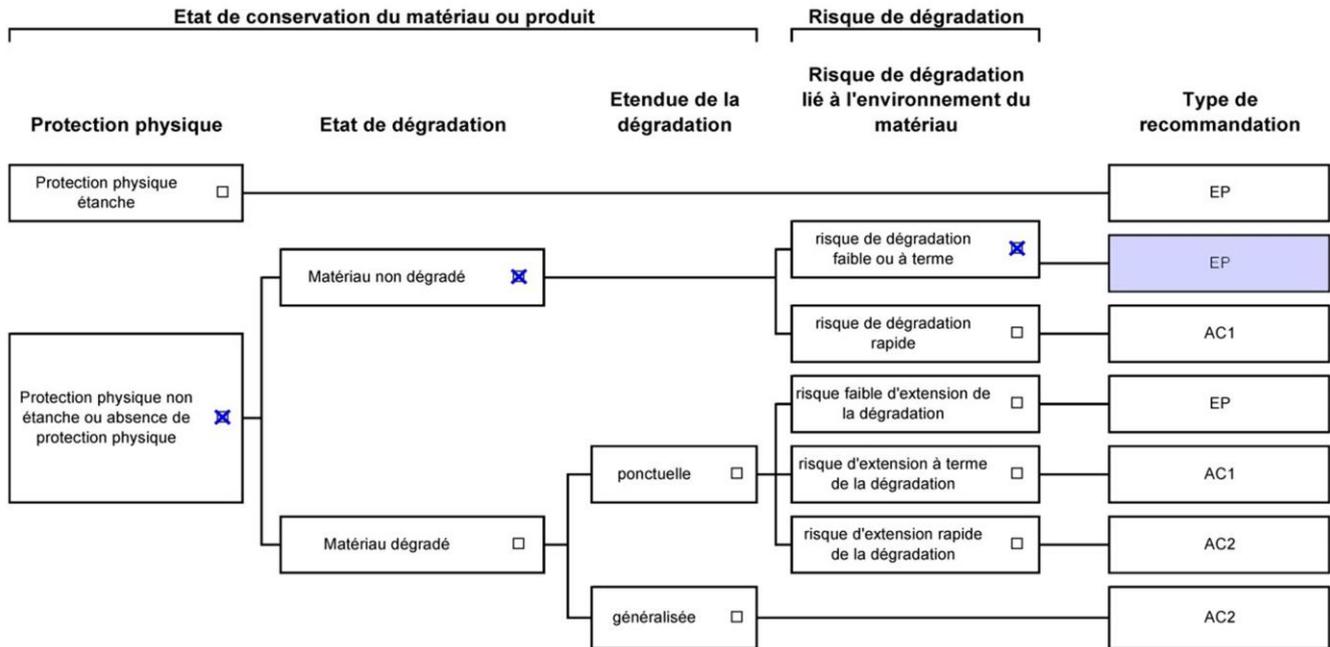
Bâtiment / local ou zone homogène : Sous-Sol - Circulation Caves

Identifiant Matériau : ZPSO002

Matériau : Conduit en fibres-ciment

Résultat EP : Il est recommandé de réaliser une évaluation périodique.

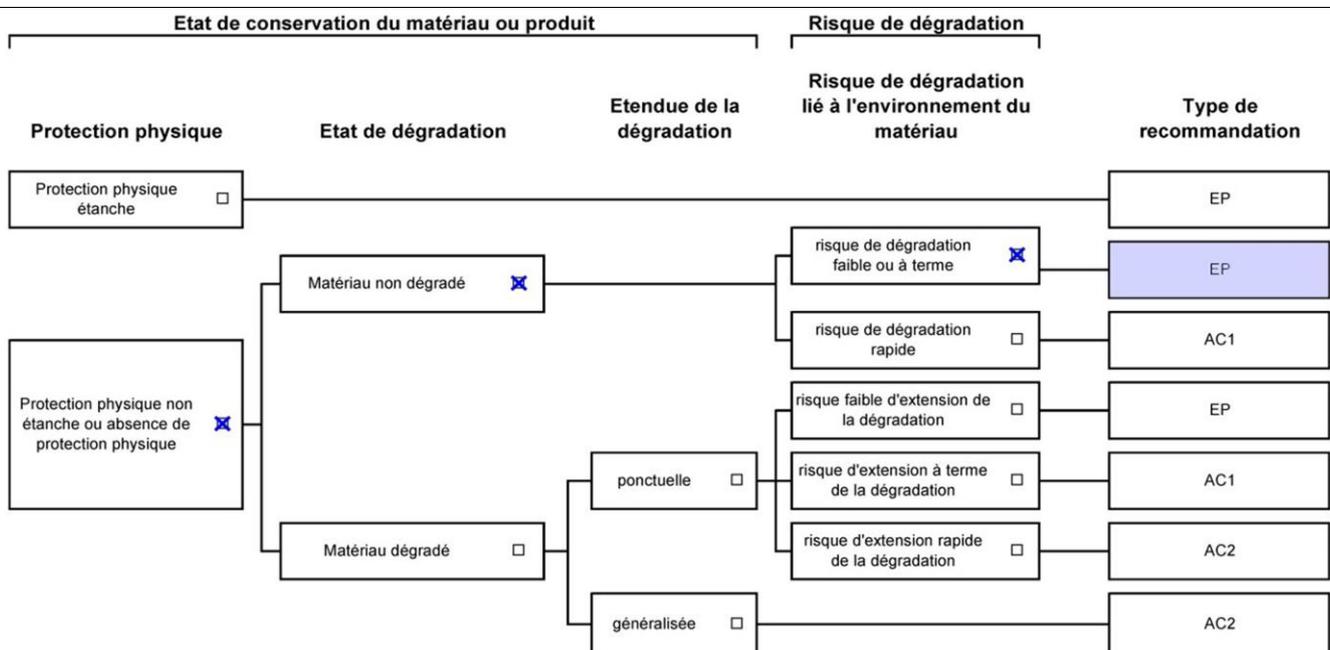
Bâtiment / local ou zone homogène : Extérieur - Façade

Identifiant Matériau : ZPSO003

Matériau : Conduit en fibres-ciment

Résultat EP : Il est recommandé de réaliser une évaluation périodique.
