# DOSSIER TECHNIQUE AMIANTE

Numéro de dossier : MA2111033435  
 Date d'intervention : 09/11/2021  
 Date d'édition : 09/11/2021

25 Rue des Puys (Résidence les Puys III)  
 85000 La Roche-sur-Yon

**Am**  
Rapport de mission  
repérage Amiante

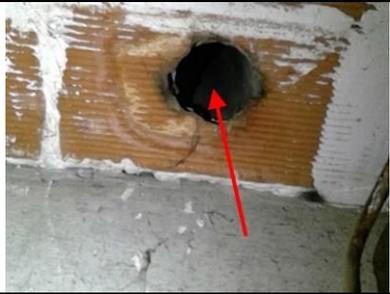
LOCALISATION	COMPOSANT DE LA DESCRIPTION	DESCRIPTION	CONCLUSION (JUSTIFICATION)	ETAT DE CONSERVATION	PHOTO
3ème étage - Placards technique	Conduits de fluides (air, eau, autres fluides)	Conduits	Présence d'amiante (Sur jugement de l'opérateur)	EP (Z-III-RF)

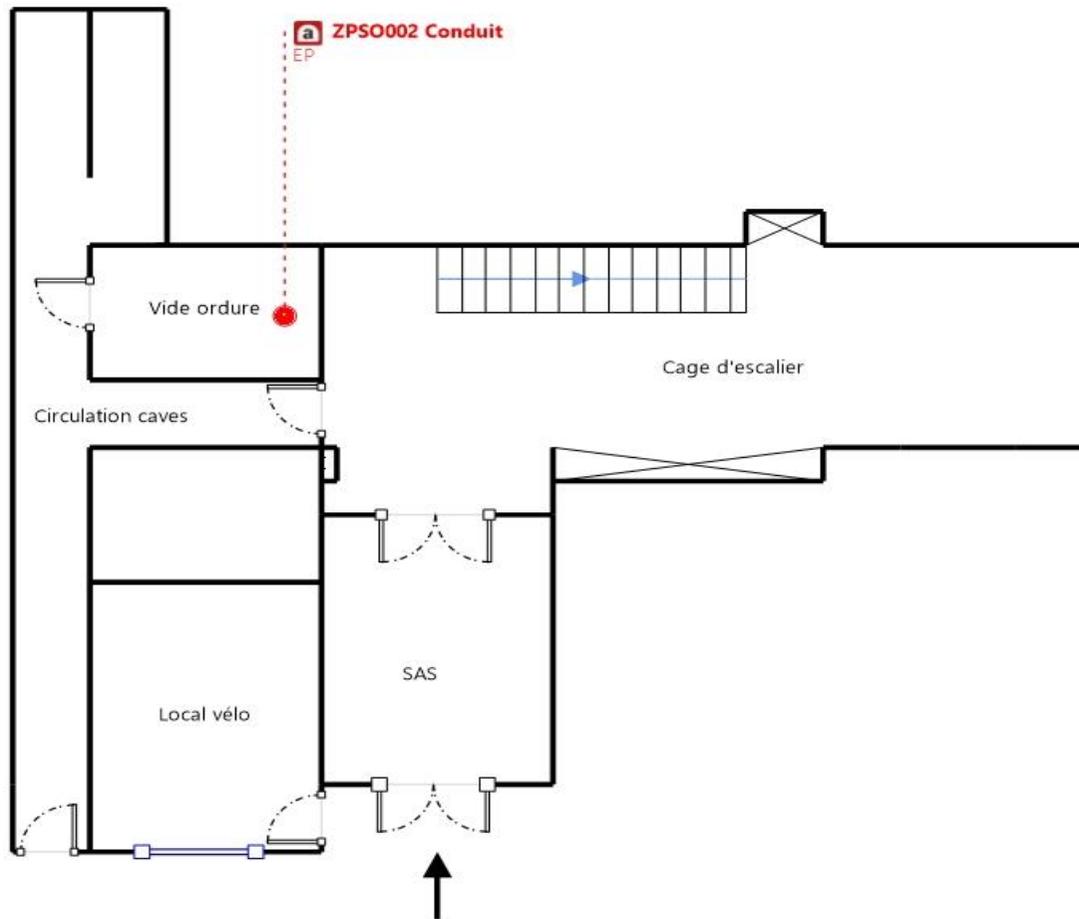
<b>Planche de repérage des matériaux et produits amiantés</b>
Affaire	MA2111033435
Opération	PUYT romain
Site	25 Rue des Puys (Résidence les Puys III)
	85000 La Roche-sur-Yon
Date de réalisation	09/11/2021
<b>Matériaux et produits contenant de l'amiante</b>	
	Surface amianté
	Linéaire / paroi amianté (type 1)
	Linéaire / paroi amianté (type 2)
	Conduit amianté
<b>Sondages destructifs / Prélèvements</b>	
	Px Prélèvement Positif
	Px Prélèvement négatif
	S Sondage destructif
<b>Types de murs</b>	
	Mur Porteur
	Mur Cloison (type 1)
	Mur Cloison (type 2)
	Gaine technique
<b>Éléments ou pièces non visités</b>	
	Local non visitée
	Élément non visité

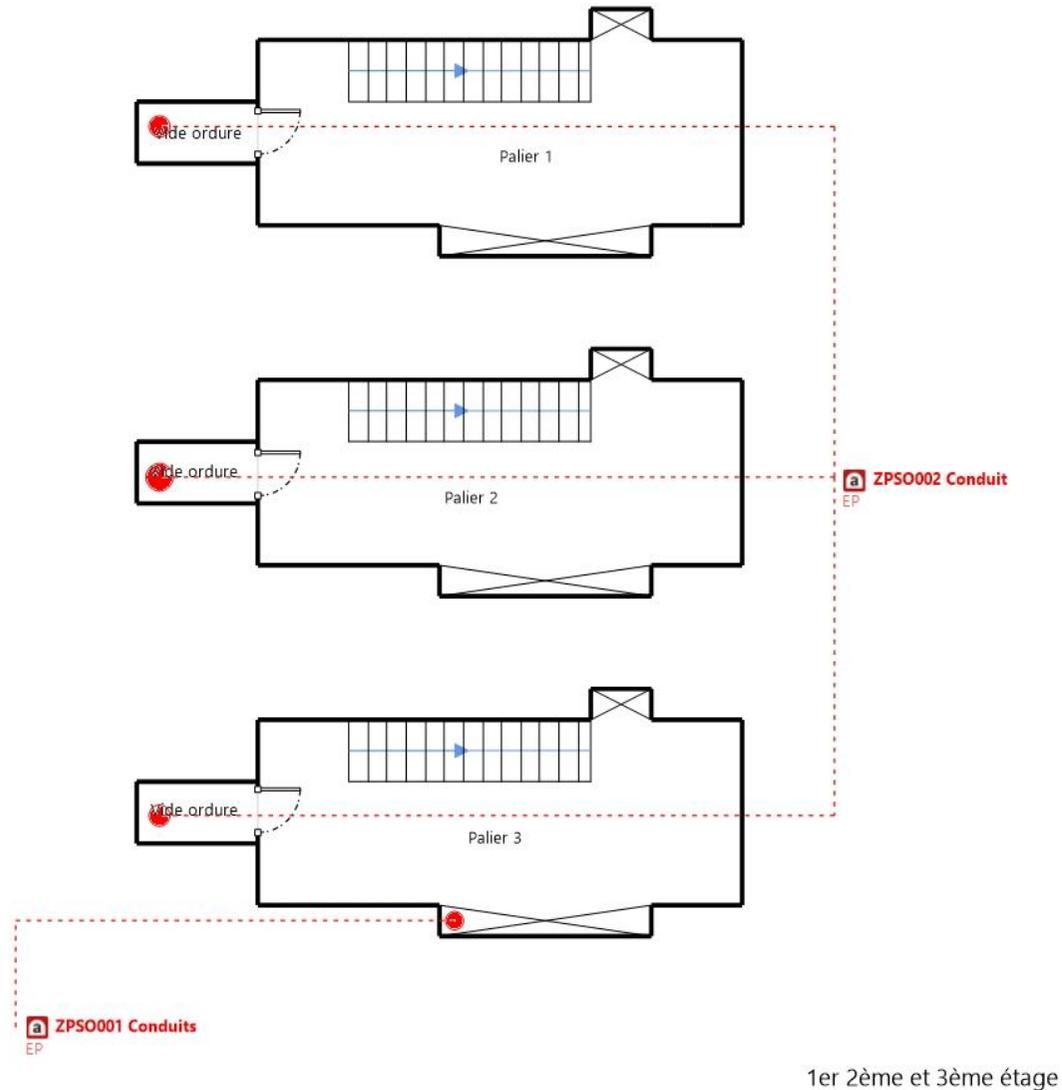
<b>Planche de repérage des matériaux et produits amiantés</b>
Affaire	MA2111033435
Opération	PUYT romain
Site	25 Rue des Puy (Résidence les Puy III)
	85000 La Roche-sur-Yon
Date de réalisation	09/11/2021
<b>Matériaux et produits contenant de l'amiante</b>	
	Surface amianté
	Linéaire / paroi amianté (type 1)
	Linéaire / paroi amianté (type 2)
	Conduit amianté
<b>Sondages destructifs / Prélèvements</b>	
	Px Prélèvement Positif
	Px Prélèvement négatif
	S Sondage destructif
<b>Types de murs</b>	
	Mur Porteur
	Mur Cloison (type 1)
	Mur Cloison (type 2)
	Gaine technique
<b>Éléments ou pièces non visités</b>	
	Local non visitée
	Élément non visité

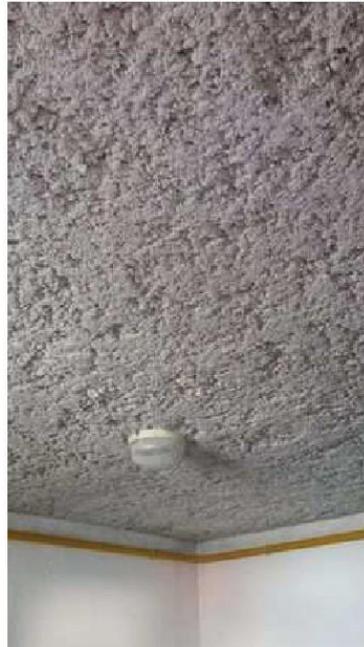
P2 - Local vélo (Rdc) - Plafond - Flocage

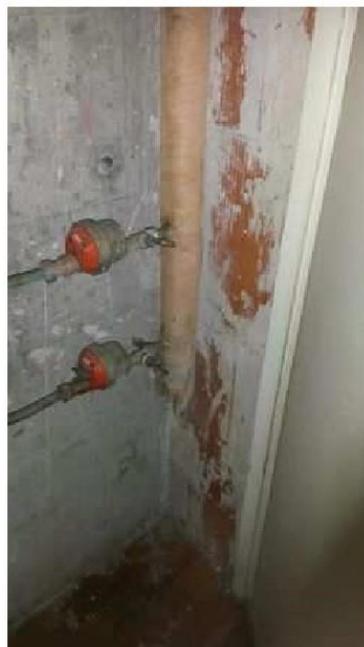
P1 - Placards techniques (Rdc) - Canalisation calorifugée - Canalisation calorifugée

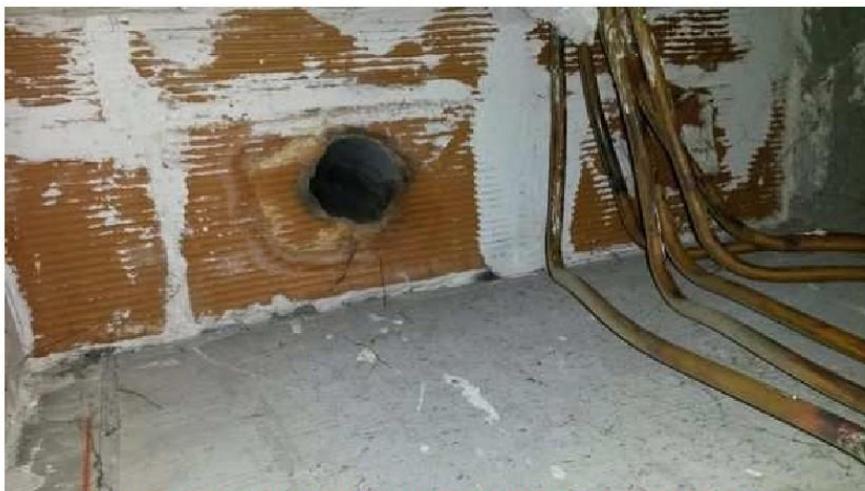
Zone	Composant	Partie composant	Conservation	Recommandation
Placards techniques (3ème étage)	Conduits de ventilation, aération	Fibre ciment	Matériau non dégradé	Evaluation périodique
Local vide ordure (Rdc)	Conduit de vide-ordures	Fibre ciment	Matériau non dégradé	Evaluation périodique
Local vide ordure (1er étage)	Conduit de vide-ordures	Fibre ciment	Matériau non dégradé	Evaluation périodique

**Placards techniques (3ème étage) - Conduits de ventilation, aération - Fibre ciment**

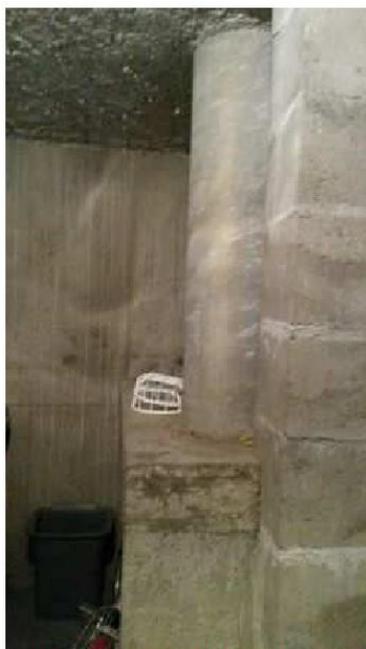
**Local vide ordures (Rdc) - Conduit de vide-ordures - Fibre ciment**

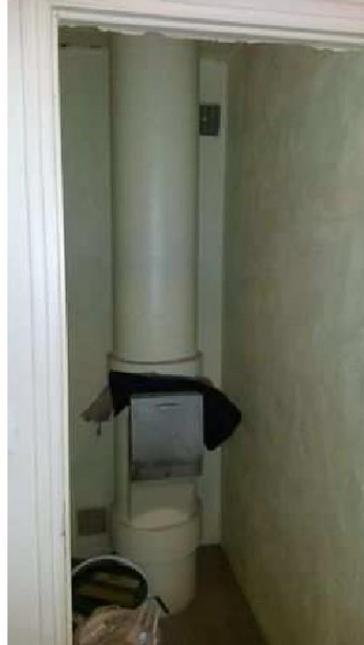
**Local vide ordure (1er étage) - Conduit de vide-ordures - Fibre ciment**

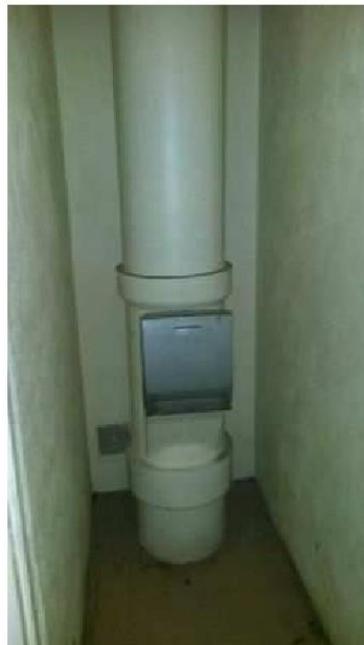
Zone	Composant	Partie composant	Conservation	Recommandation
Local vide ordure (2ème étage)	Conduit de vide-ordures	Fibre ciment	Matériau non dégradé	Evaluation périodique
Local vide ordure (3ème étage)	Conduit de vide-ordures	Fibre ciment	Matériau non dégradé	Evaluation périodique

**Local vide ordure (2ème étage) - Conduit de vide-ordures - Fibre ciment**

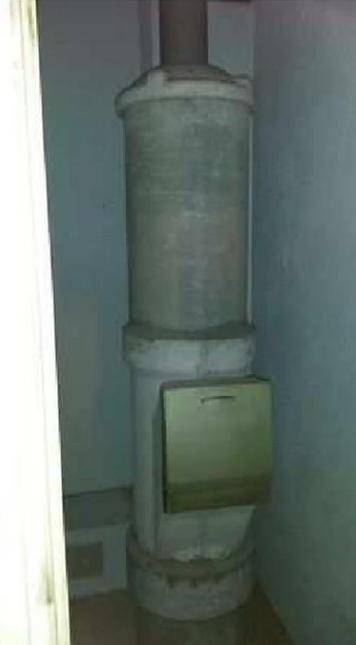
**Local vide ordure (3éme étage) - Conduit de vide-ordures - Fibre ciment**

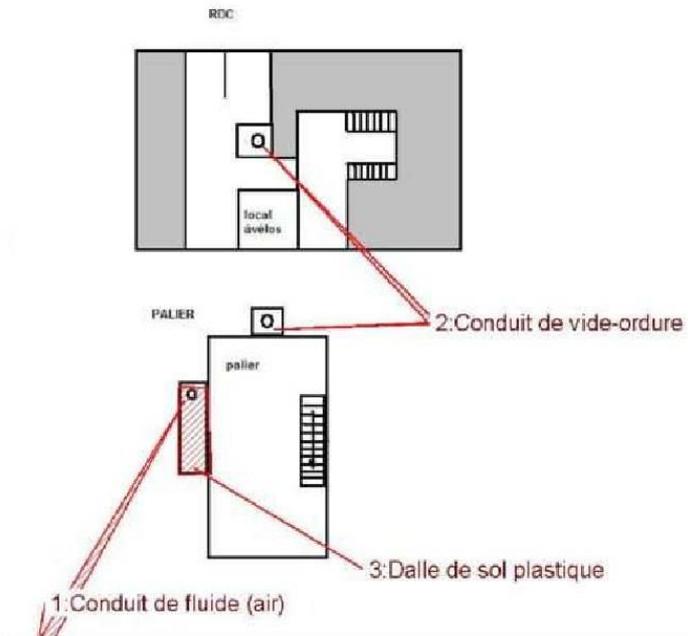
<b>DOSSIER TECHNIQUE AMIANTE</b>	<b>INSTRUCTIONS</b>	<b>20-43 RESIDENCE LES PUY 1 ET 3 PARTIES COMMUNES</b>
----------------------------------	---------------------	--

Liste des composants présents dans : Plan des locaux				
1	Conduit de fluide (air)	Fibres ciment	Gaine technique placard gaz	a
2	Conduit de vide-ordure	Fibres ciment	Gaine technique, local poubelles	a
3	Dalle de sol plastique	Dalle plastique	Placard technique	a
