DOSSIER TECHNIQUE AMIANTE

Numéro de dossier : MA2111033408
 Date d'intervention : 16/12/2021
 Date d'édition : 26/12/2021

Résidence la courtaisière Bat 1 et 2
 85000 La Roche-sur-Yon

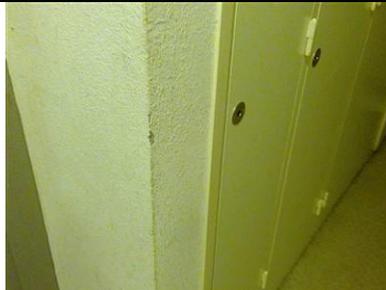
LOCALISATION	COMPOSANT DE LA DESCRIPTION	DESCRIPTION	CONCLUSION (JUSTIFICATION)	ETAT DE CONSERVATION	PHOTO
1er étage BAT 1 - Palier	3 - Parois verticales intérieures - Murs et cloisons maçonnés	Enduit à base de ciment projeté (et Peinture)	Présence d'amiante (Sur anciennes analyses)	EP (Z-III-RF)

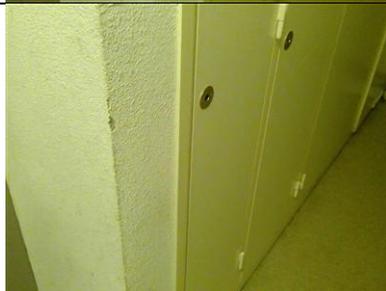
2ème étage BAT 1 - Palier	3 - Parois verticales intérieures - Murs et cloisons maçonnés	Enduit à base de ciment projeté (et Peinture)	Présence d'amiante (Sur anciennes analyses)	EP (Z-III-RF)

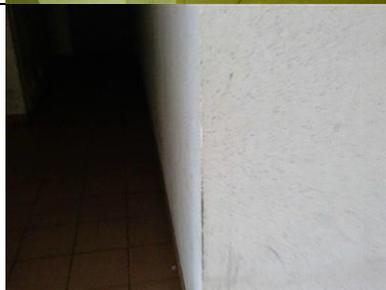
Rez de chaussée BAT 1 - Entrée	3 - Parois verticales intérieures - Murs et cloisons maçonnés	Enduit à base de ciment projeté (et Peinture)	Présence d'amiante (Sur anciennes analyses)	EP (Z-III-RF)

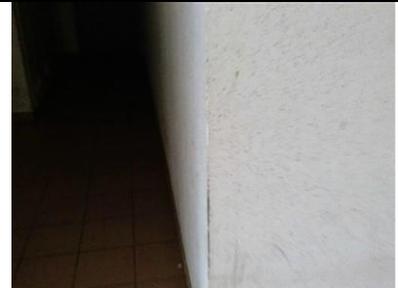
Rez de chaussée BAT1 - SAS	3 - Parois verticales intérieures - Murs et cloisons maçonnés	Enduit à base de ciment projeté (et Peinture)	Présence d'amiante (Sur anciennes analyses)	EP (Z-III-RF)

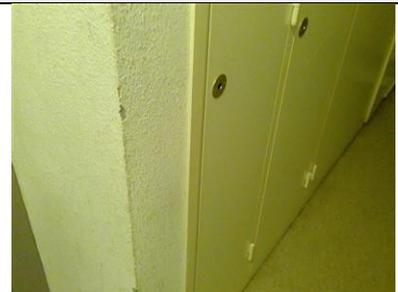
LOCALISATION	COMPOSANT DE LA DESCRIPTION	DESCRIPTION	CONCLUSION (JUSTIFICATION)	ETAT DE CONSERVATION	PHOTO
3ème étage BAT 1 - Palier	3 - Parois verticales intérieures - Murs et cloisons maçonnés	Enduit à base de ciment projeté (et Peinture)	Absence d'amiante (Sur anciennes analyses)

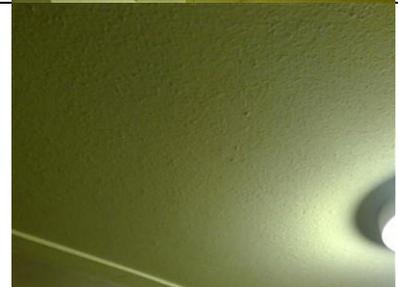
1er étage BAT 1 - Palier	4 - Plafonds et faux plafonds - Plafonds	Enduit à base de ciment projeté (et Peinture)	Absence d'amiante (Sur anciennes analyses)

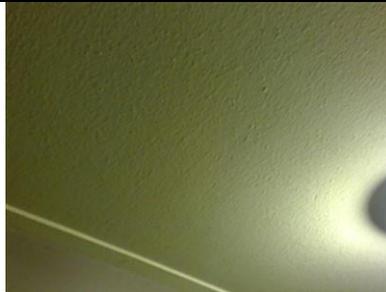
2ème étage BAT 1 - Palier	4 - Plafonds et faux plafonds - Plafonds	Enduit à base de ciment projeté (et Peinture)	Absence d'amiante (Sur anciennes analyses)

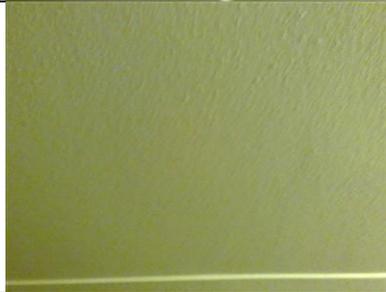
3ème étage BAT 1 - Palier	4 - Plafonds et faux plafonds - Plafonds	Enduit à base de ciment projeté (et Peinture)	Absence d'amiante (Sur anciennes analyses)

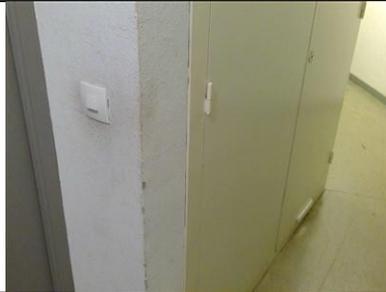
1er étage BAT 2 - Palier	3 - Parois verticales intérieures - Murs et cloisons maçonnés	Enduit à base de ciment projeté	Absence d'amiante (Sur anciennes analyses)		
2ème étage BAT 2 - Palier	3 - Parois verticales intérieures - Murs et cloisons maçonnés	Enduit à base de ciment projeté	Absence d'amiante (Sur anciennes analyses)

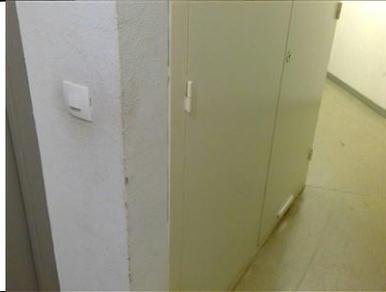
3ème étage BAT 2 - Palier	3 - Parois verticales intérieures - Murs et cloisons maçonnés	Enduit à base de ciment projeté	Absence d'amiante (Sur anciennes analyses)

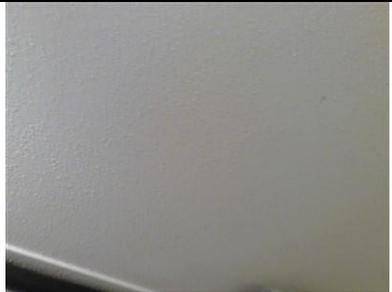
1er étage BAT 2 - Palier	4 - Plafonds et faux plafonds - Plafonds	Enduit à base de ciment projeté (et Peinture)	Absence d'amiante (Sur anciennes analyses)

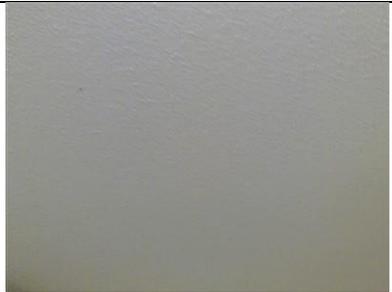
2ème étage BAT 2 - Palier	4 - Plafonds et faux plafonds - Plafonds	Enduit à base de ciment projeté (et Peinture)	Absence d'amiante (Sur anciennes analyses)		
3ème étage BAT 2 - Palier	4 - Plafonds et faux plafonds - Plafonds	Enduit à base de ciment projeté (et Peinture)	Absence d'amiante (Sur anciennes analyses)		
4ème étage BAT 2 - Palier	4 - Plafonds et faux plafonds - Plafonds	Enduit à base de ciment projeté (et Peinture)	Absence d'amiante (Sur anciennes analyses)
