DOSSIER TECHNIQUE AMIANTE

Numéro de dossier : MA2111033440
 Date d'intervention : 01/12/2021
 Date d'édition : 01/12/2021

4 Avenue du Président Wilson (Résidence Henri Michelon)
 85400 Luçon

> 3. RAPPORT DE MISSION DE REPERAGE DES MATERIAUX ET PRODUITS DE REPERAGE DES MATERIAUX ET PRODUITS CONTENANT DE L'AMIANTE

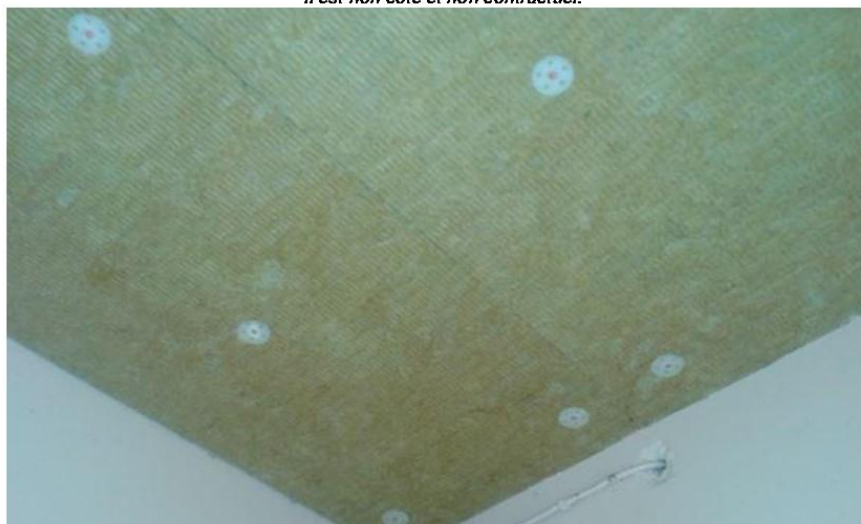
P1 - Local poubelle (Rdc) - Plafond - Faux plafond en dalles suspendues
