DOSSIER TECHNIQUE AMIANTE

Dans le cadre de la mission décrite en tête de rapport, il a été repéré des matériaux et produits contenant de l'amiante.

Numéro de dossier : MA2111033419
 Date d'intervention : 14/12/2021
 Date d'édition : 14/12/2021

Rue Savary de l'Épineraye / Les Eraudières
 85000 La Roche-sur-Yon

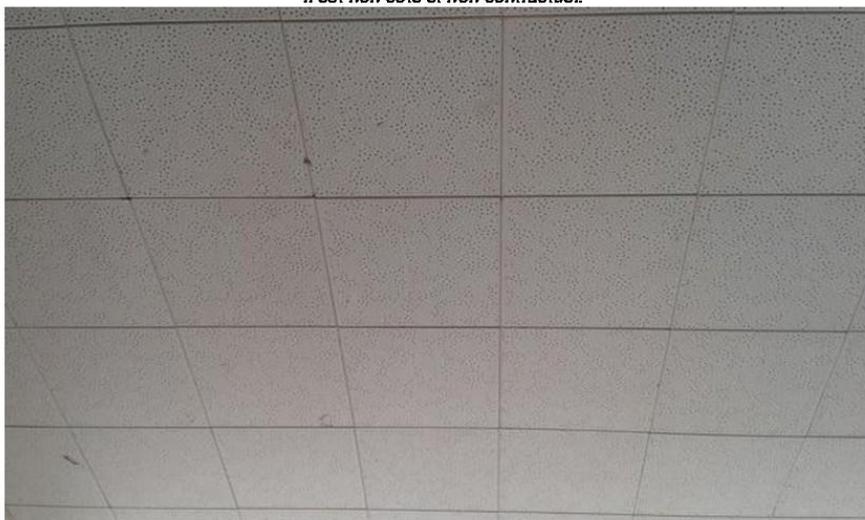
P2 - Hall (Rdc Eraudière I- 3) - Plafond - Faux plafond en dalles suspendues

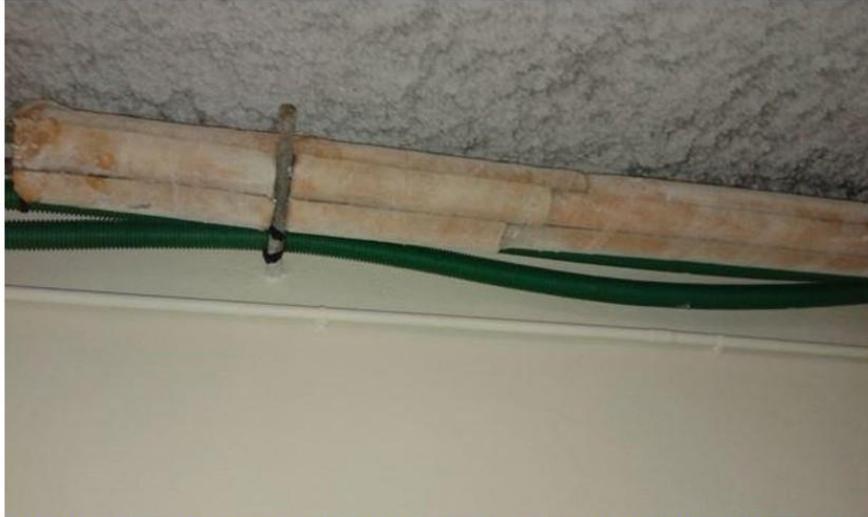
P3 - Local poubelle (Rdc Eraudière I- 3) - Revêtement mur - Calobrifugeage (toile blanche + laine minérale)
